CP
ALÁCIO *dos*
CORREIOS

Maria Cecília Moreira d'Afonseca

69 A RESTAURAÇÃO

RESTORATION

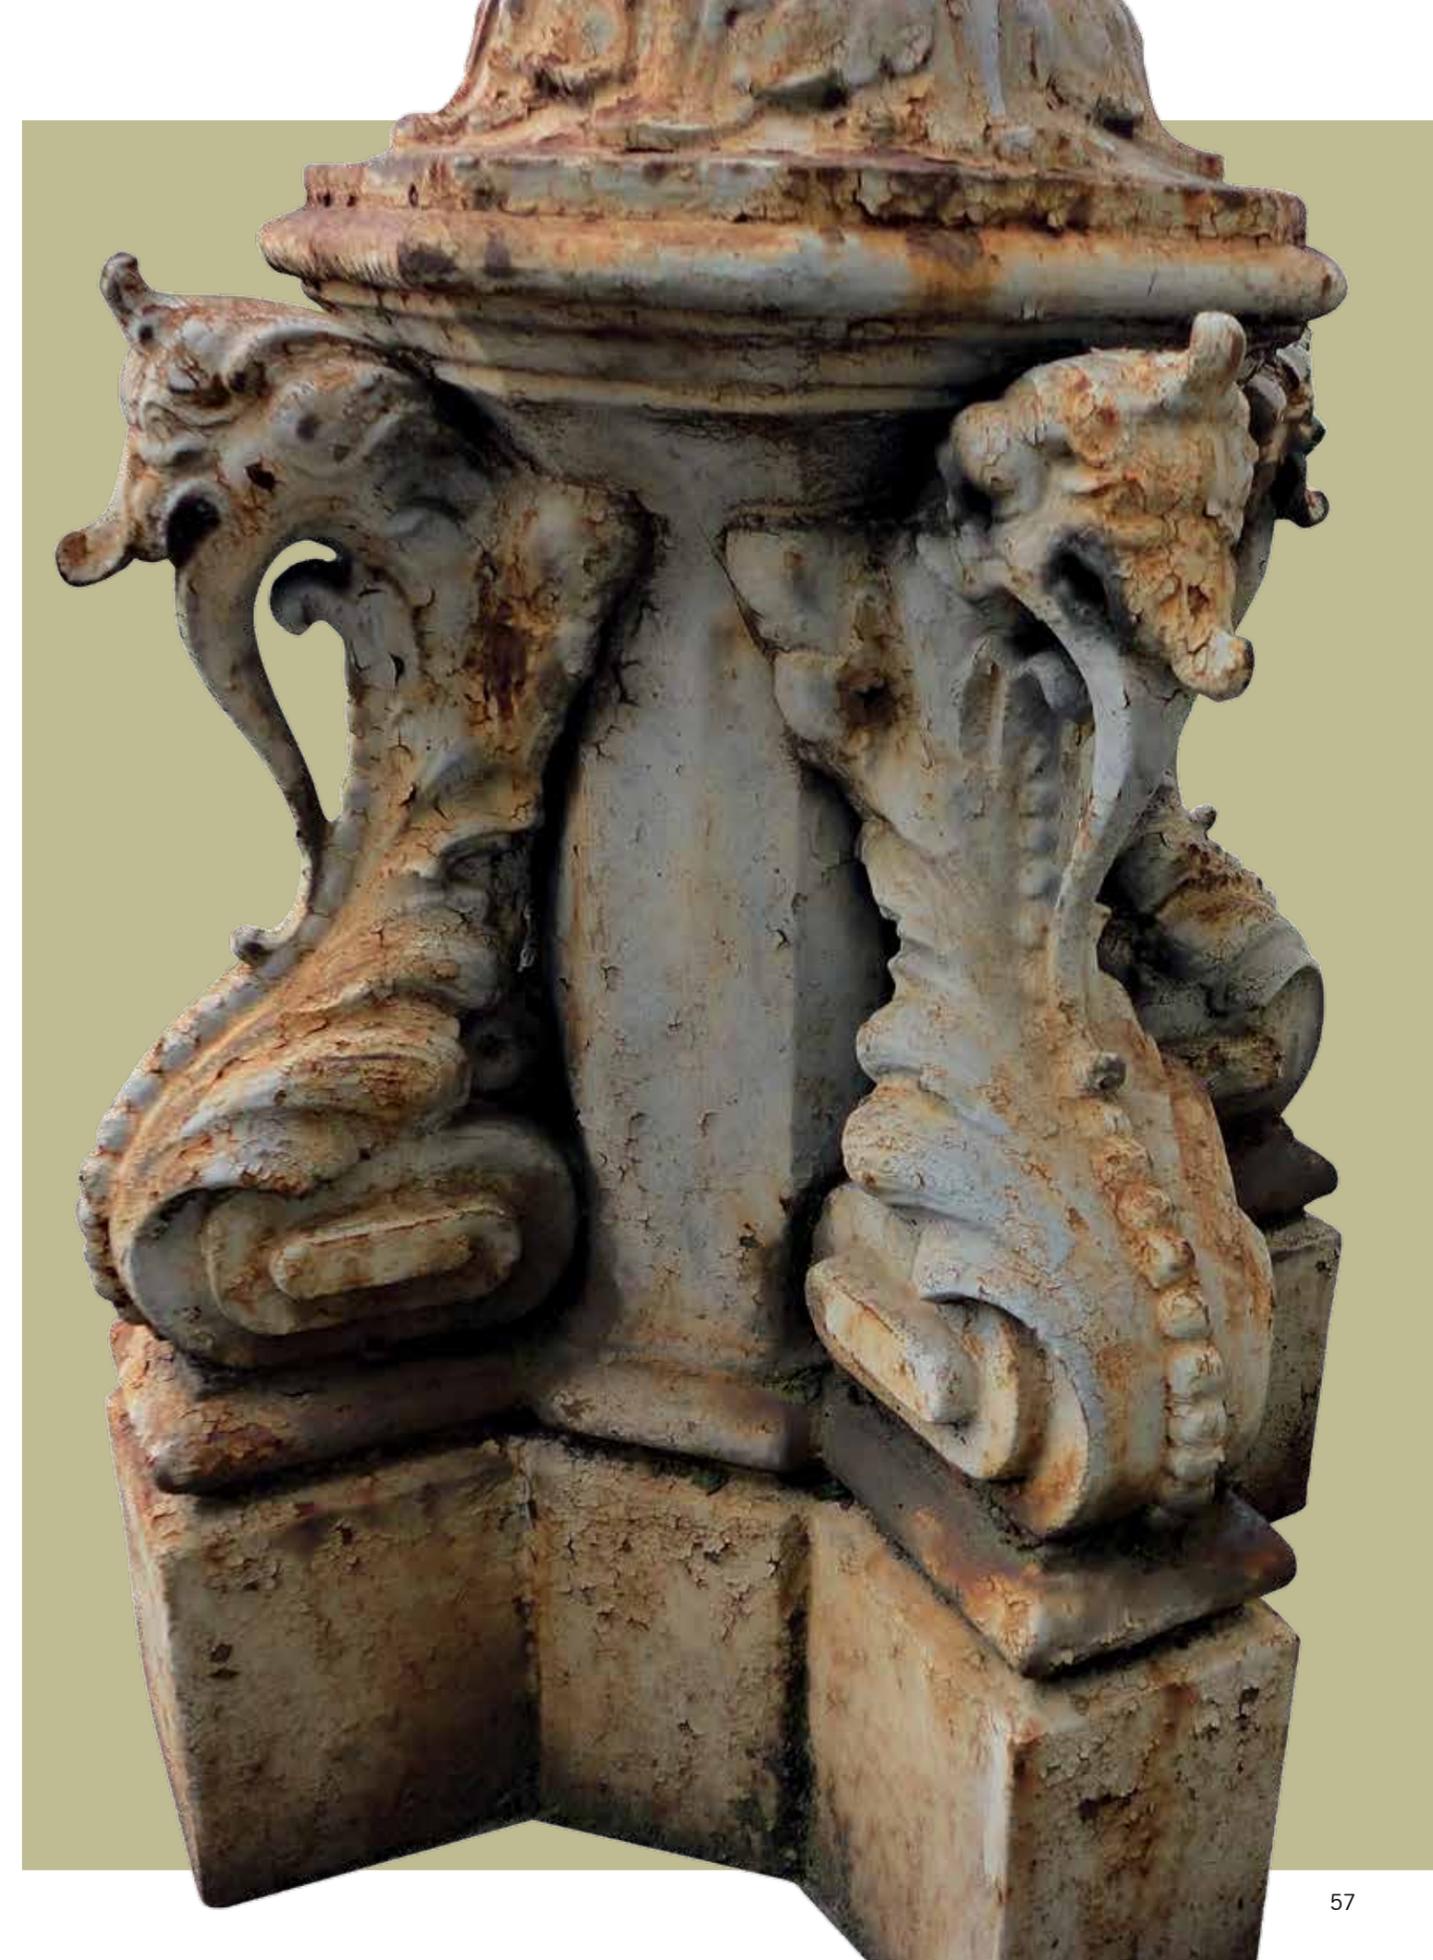
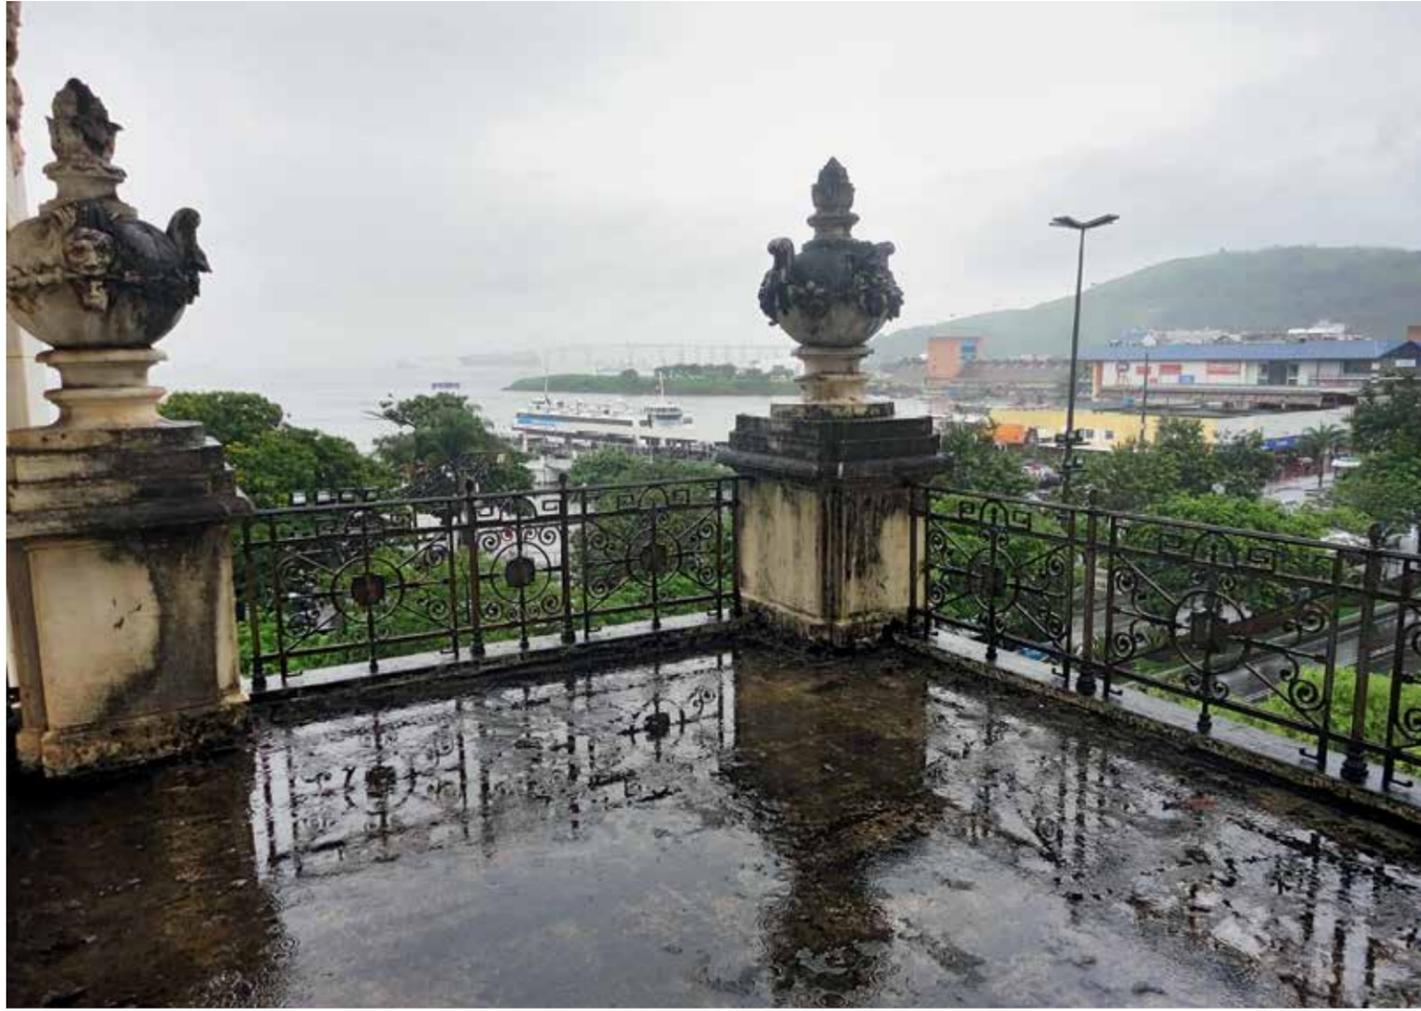
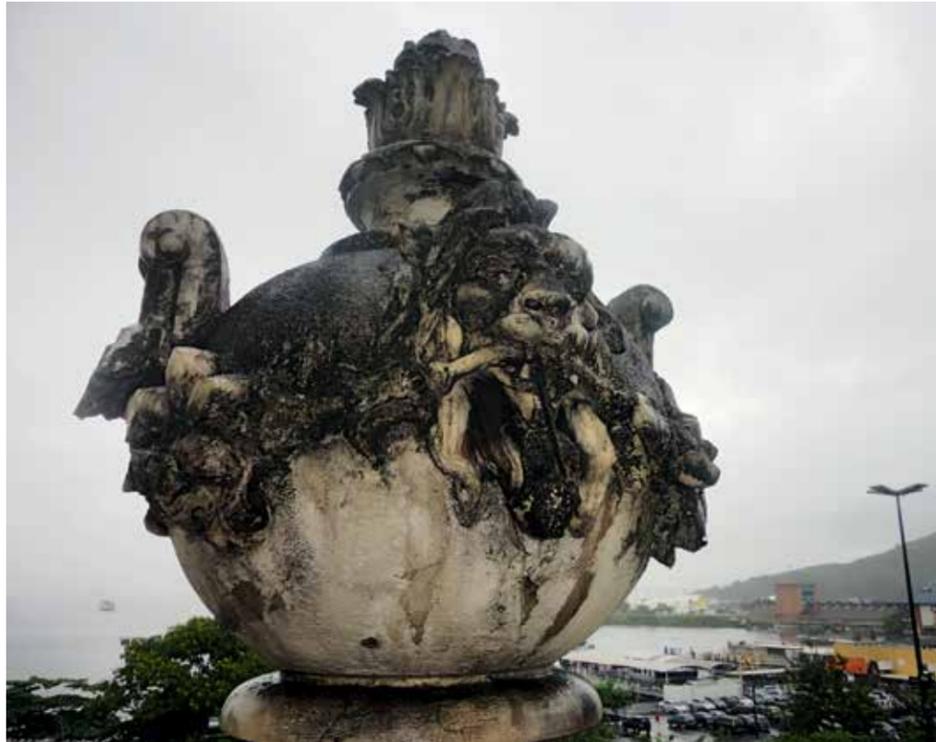
Acima | Dois aspectos da varanda antes da restauração.
Próxima página | Ornamento de ferro oxidado na base de
luminária da varanda.
Above | The balcony before the restoration work
Opposite | Rusted iron ornament at the base of a light fixture
on the balcony.

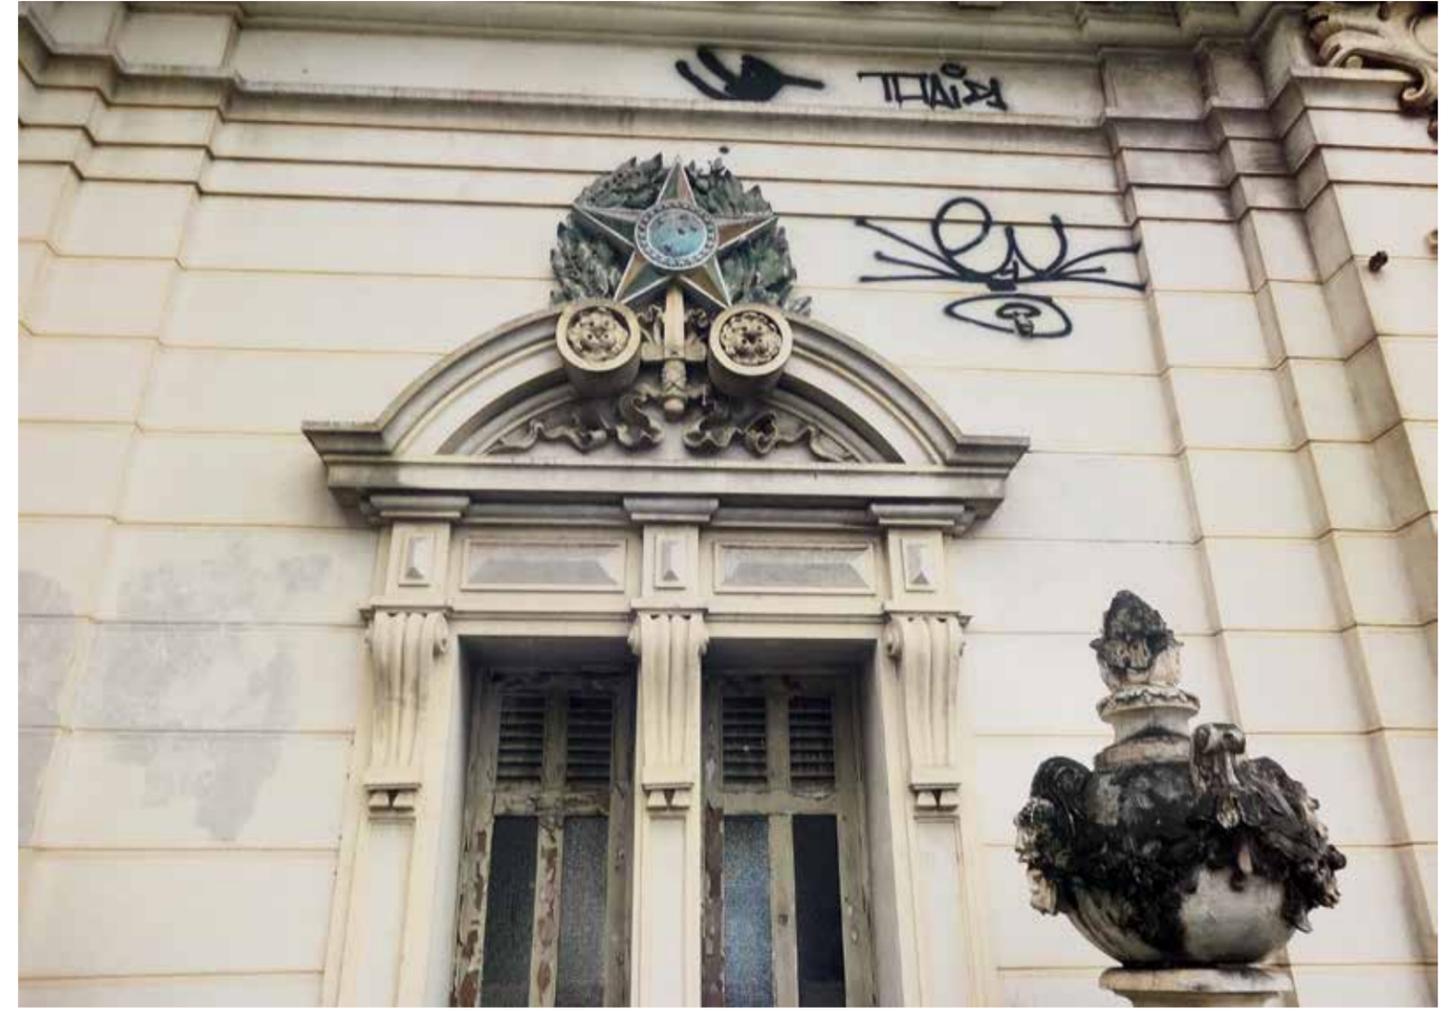
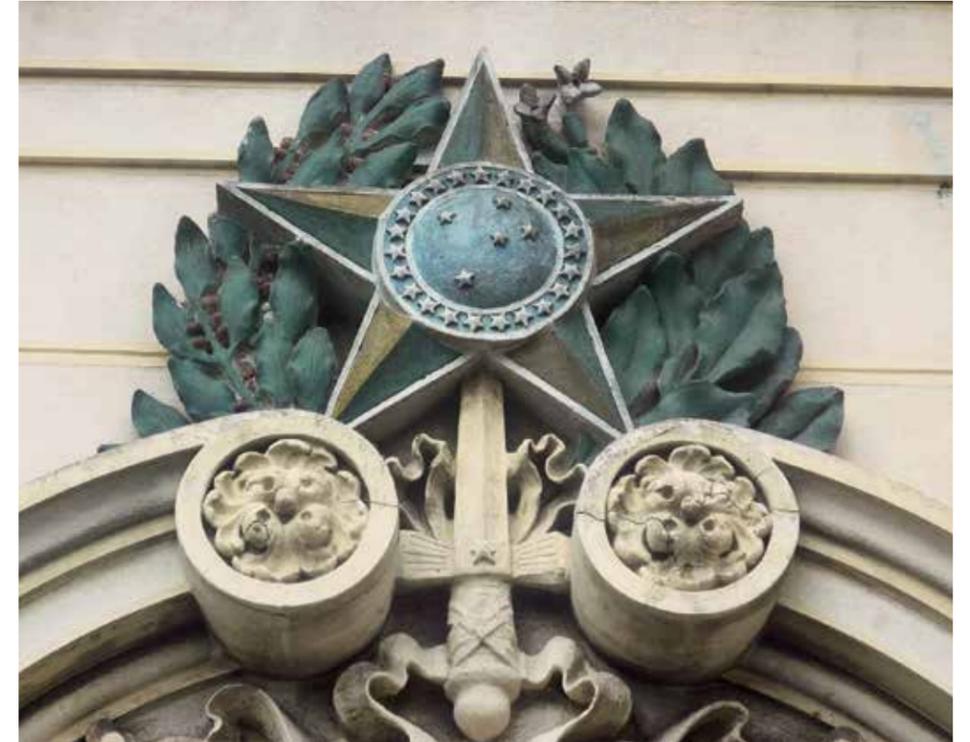
Acima | Falta de escoamento de água no piso das varandas laterais e consequentes infiltrações.
 Ao lado | Vê-se em detalhe a deterioração dos elementos decorativos em argamassa.
 Above | The lack of a rainwater drainage system for the side balconies resulted in water damage.
 Left | Detailed view of the state of conservation of a stucco decorative element.

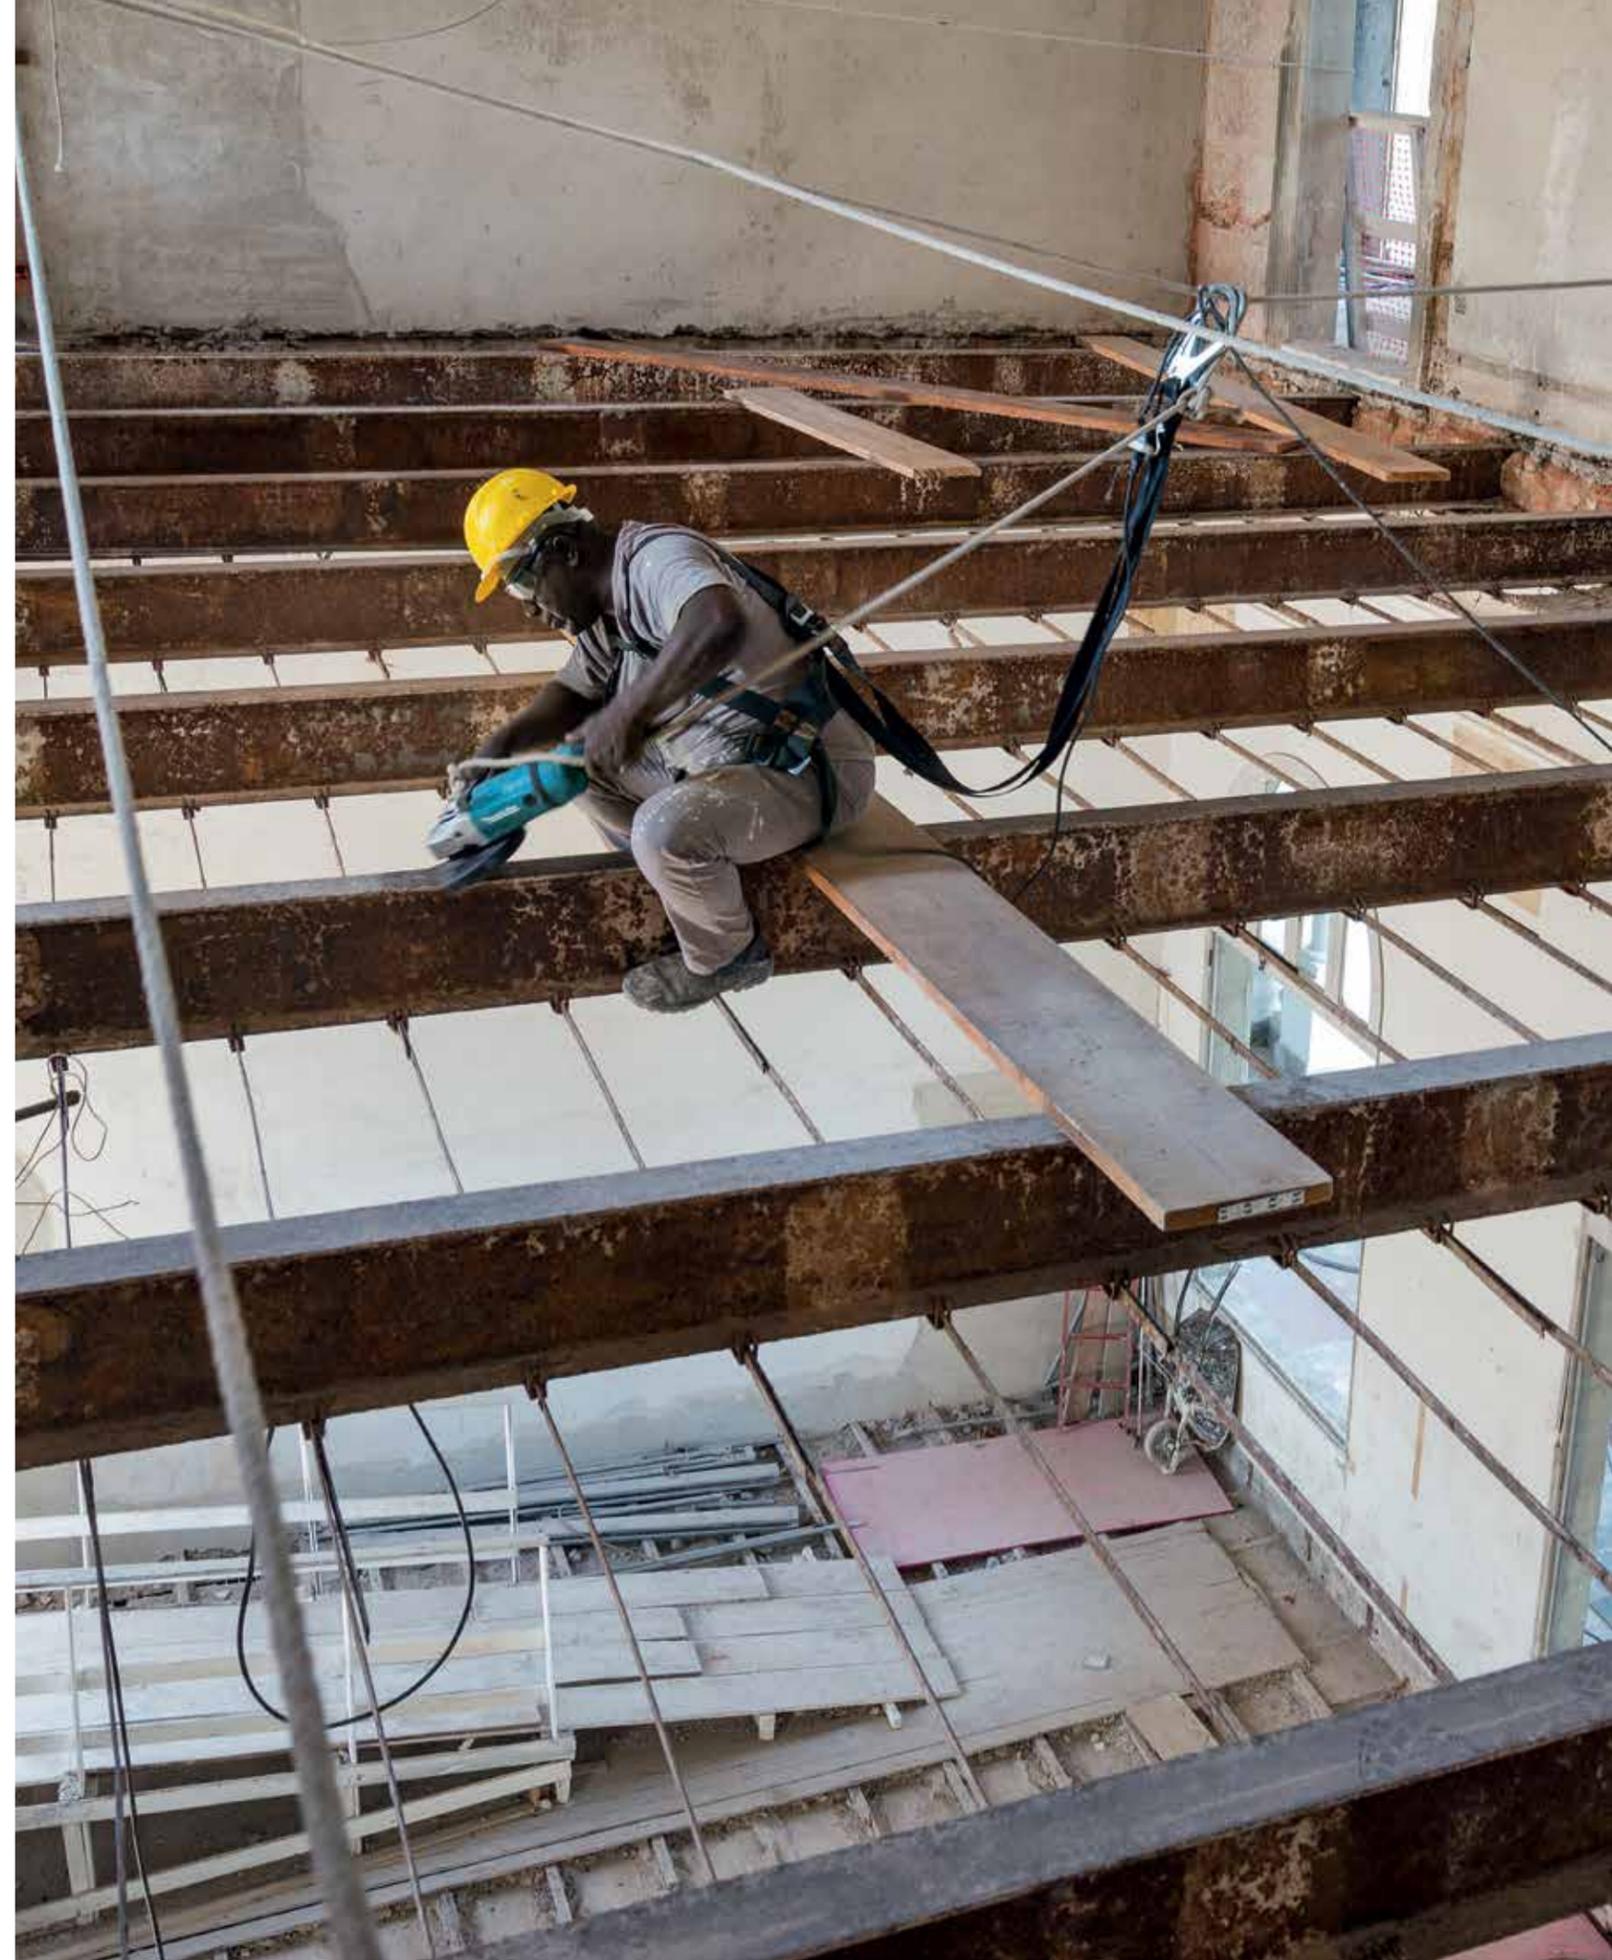
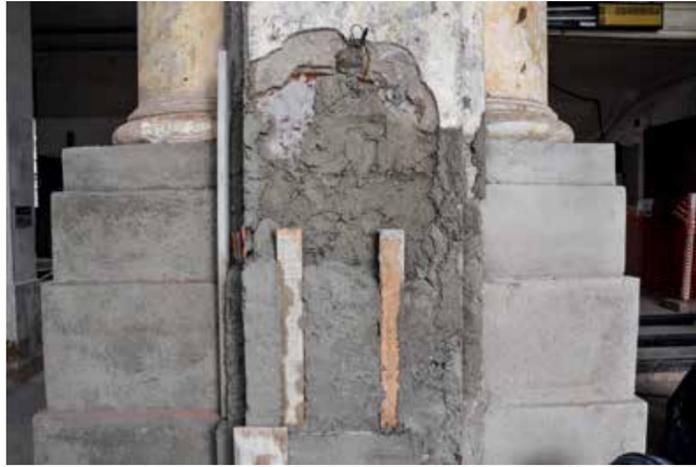
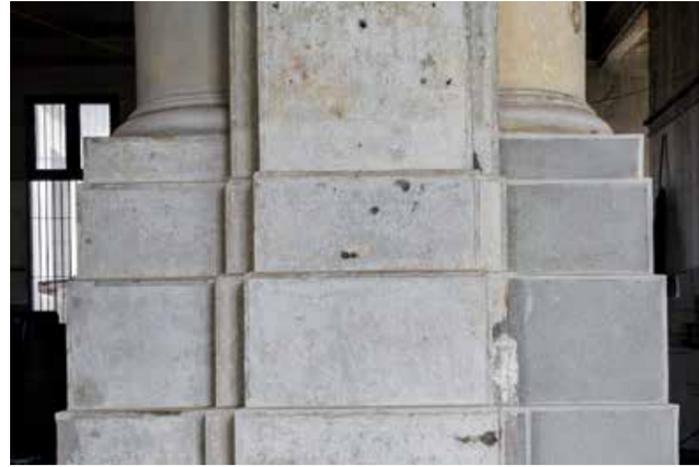
Acima | Trechos em que as lajes danificadas foram demolidas para atender às normas técnicas.
Próxima página | Limpeza e tratamento da estrutura metálica original.
Above | The ceiling was demolished wherever there were damaged slabs, in compliance with technical standards.
Opposite | Cleaning and treating the original metal structure

Upon inspecting the space between the stucco ceilings and the slabs, it was concluded that they were non-compliant with current thickness standards and the decision was taken to demolish them. It was then discovered that most of the beams supporting these slabs needed to be sanded and painted with epoxy paint, while others were so badly corroded they had to be replaced.

The inclusion of new beams for the slabs in some of the rooms, notwithstanding the recuperation of the original ones, was needed to assure load requirements based on the new use of the building. The demolished slabs were replaced by structural elements: in the outdoor areas and rooms with plumbing, pre-slabs were used, while in the other rooms, drywall panels were used.

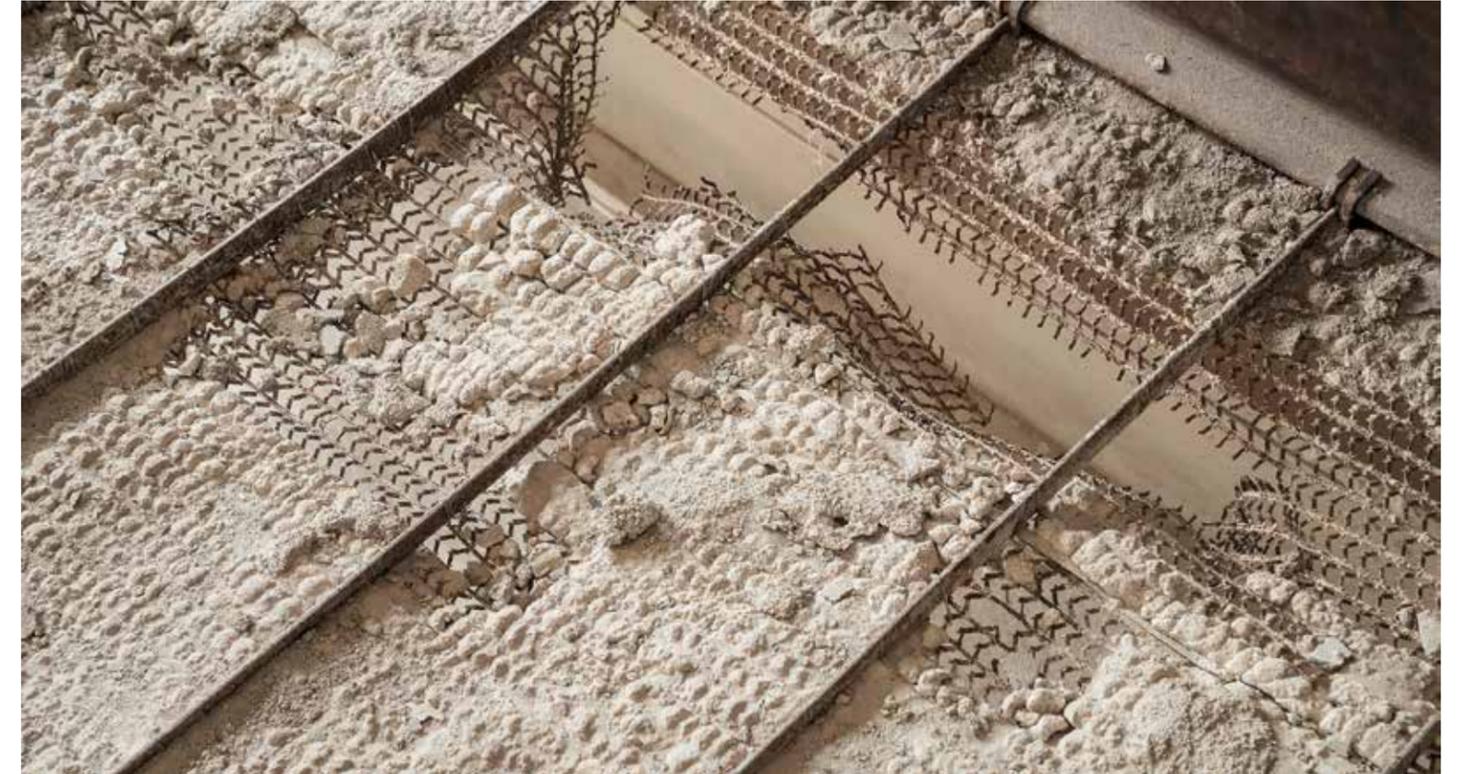
As lajes de argamassa armada, fora das atuais normas técnicas, e que foram demolidas.
The reinforced mortar slabs, which were not in compliance with technical standards, were demolished.
