CP
ALÁCIO *dos*
CORREIOS

Maria Cecília Moreira d'Afonseca

69 A RESTAURAÇÃO

RESTORATION

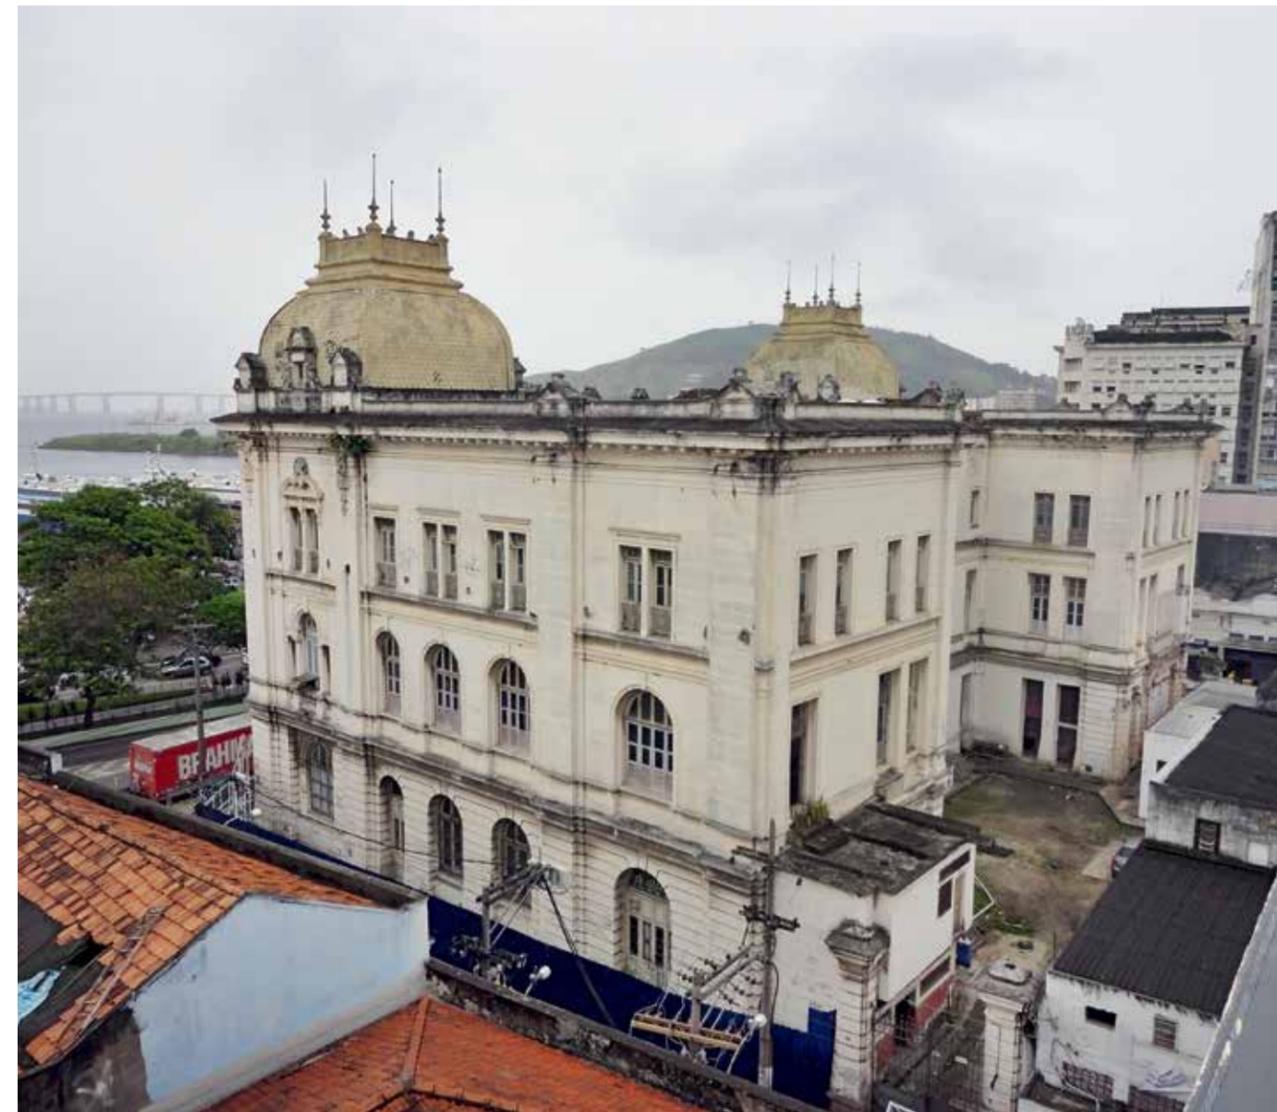
The copper domes were inadvertently painted when, shortly after the building was inaugurated, they were found to be corroding, a fact that misled later historians and scholars in their descriptions of the building.

Página anterior | As cúpulas, antes da restauração, encontravam-se degradadas, indevidamente pintadas e inadequadamente reparadas.

Previous page | Before the restoration, the domes were in a poor state of conservation, unduly painted and inappropriately repaired.

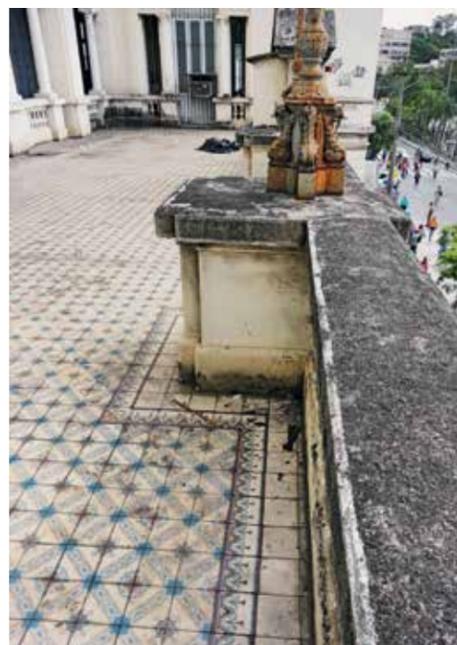
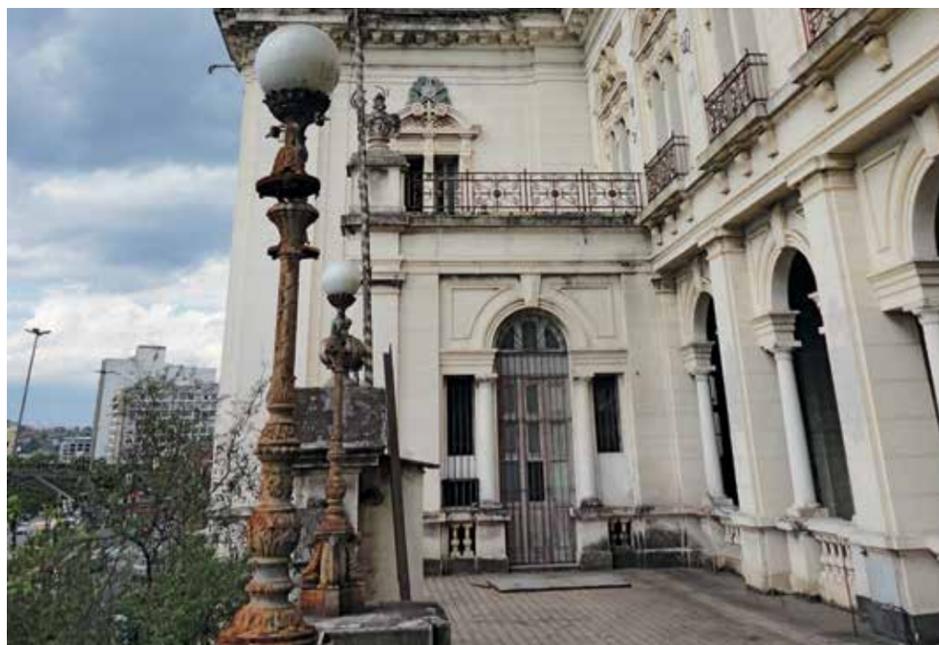
Acima | Dois aspectos da varanda antes da restauração.
Próxima página | Ornamento de ferro oxidado na base de
luminária da varanda.
Above | The balcony before the restoration work
Opposite | Rusted iron ornament at the base of a light fixture
on the balcony.

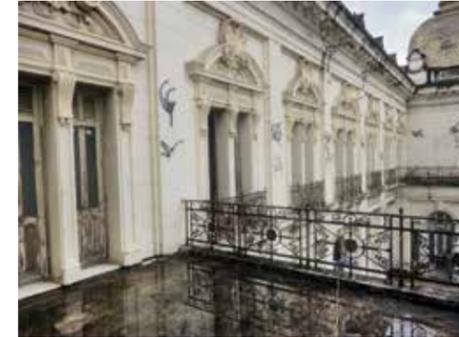
Esquadrias deterioradas, pixações, infiltrações, pintura e revestimentos danificados.
 Poorly conserved door frames, graffiti, water damage, peeling paintwork and damaged walls.

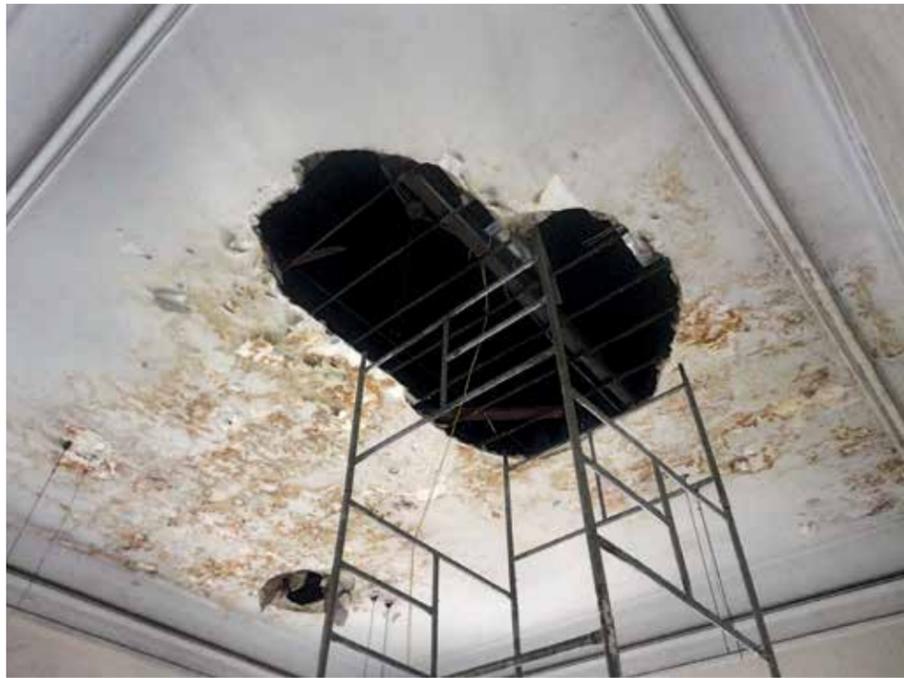
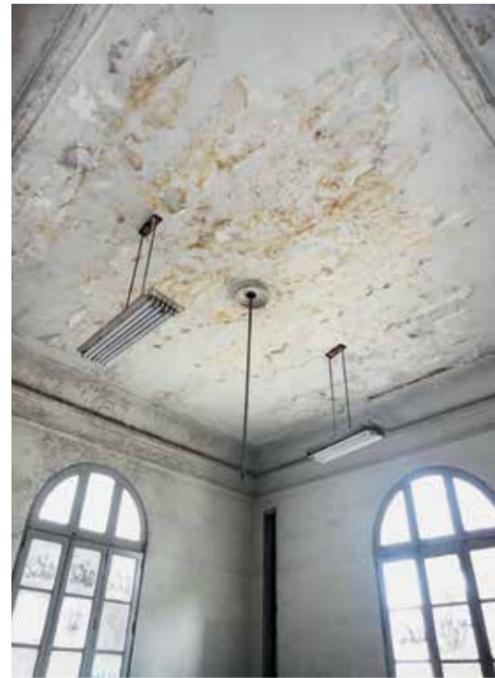
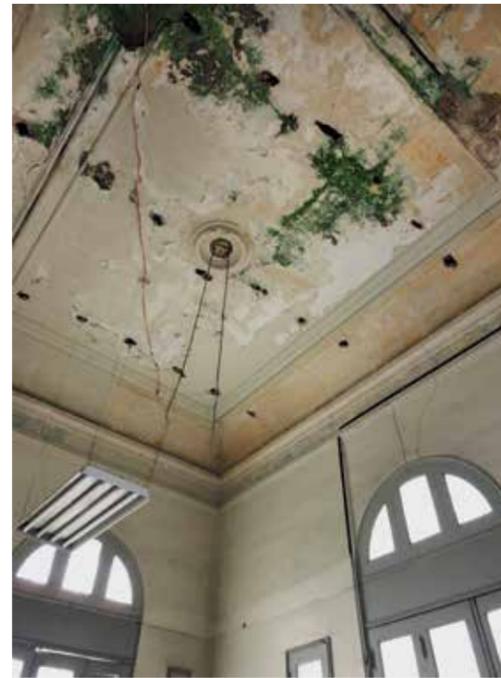
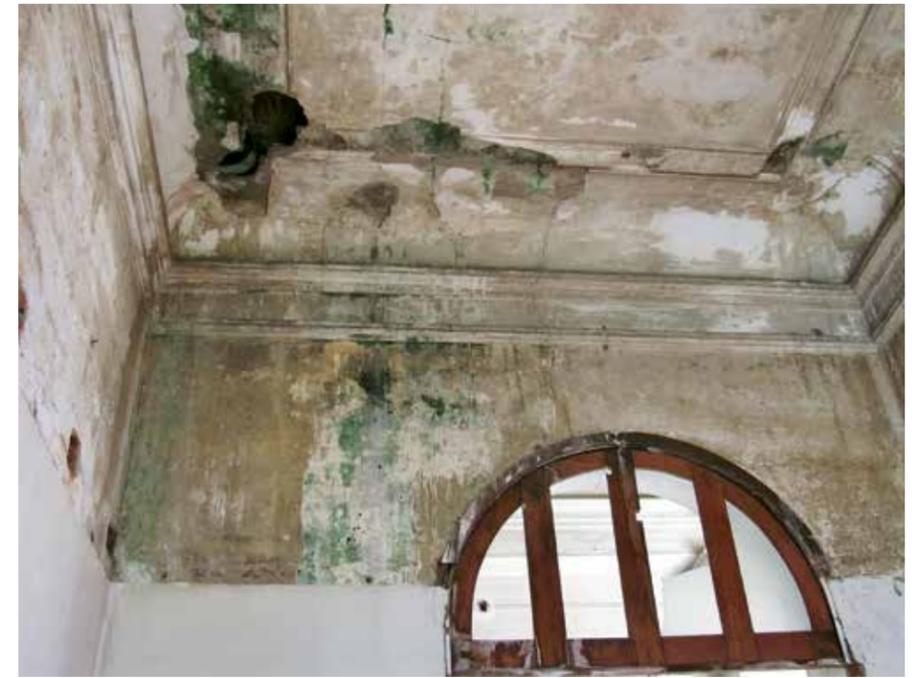
Aspecto Geral
Danos causados por infiltração de água nos forros.
General Appearance
Damage caused by leaks into the ceilings.

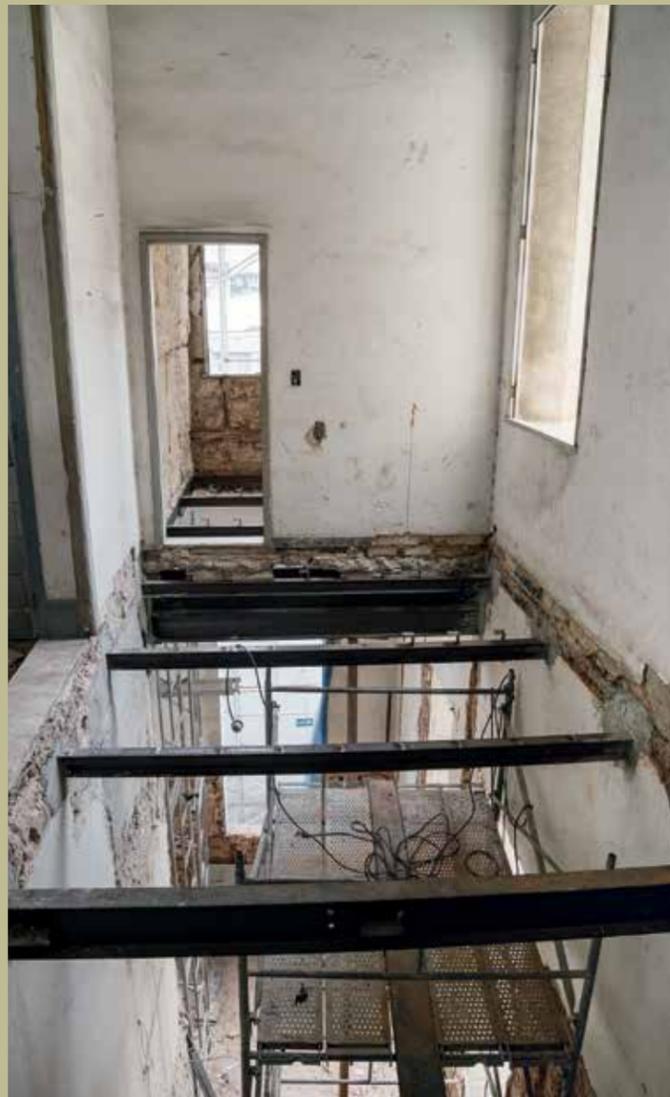
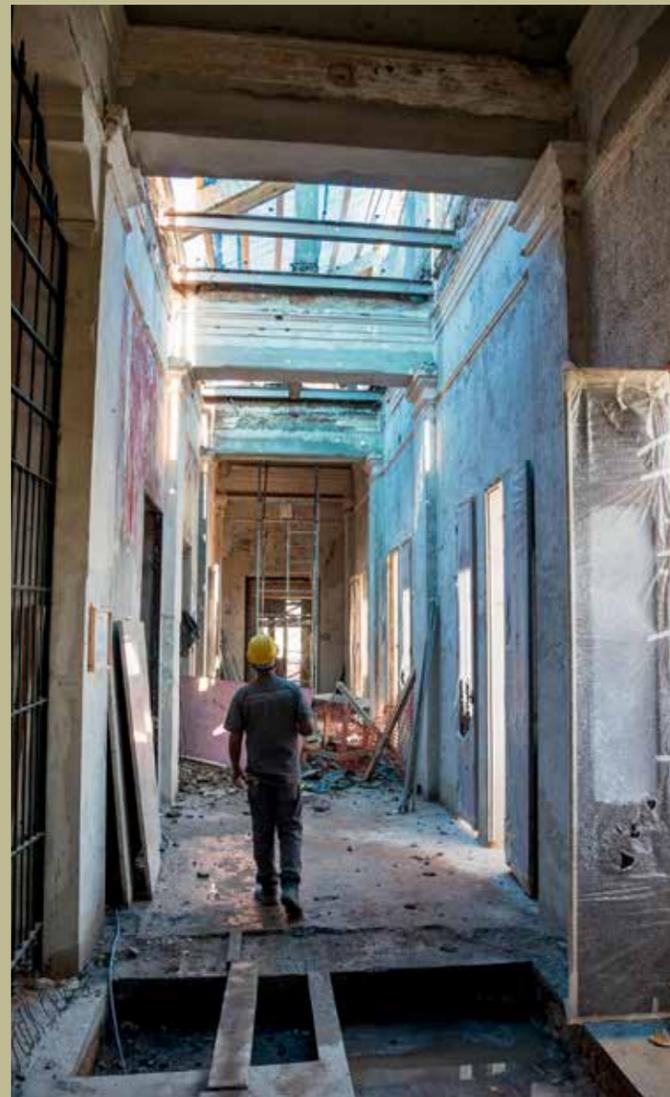
Acima | Trechos em que as lajes danificadas foram demolidas para atender às normas técnicas.
Próxima página | Limpeza e tratamento da estrutura metálica original.
Above | The ceiling was demolished wherever there were damaged slabs, in compliance with technical standards.
Opposite | Cleaning and treating the original metal structure

Upon inspecting the space between the stucco ceilings and the slabs, it was concluded that they were non-compliant with current thickness standards and the decision was taken to demolish them. It was then discovered that most of the beams supporting these slabs needed to be sanded and painted with epoxy paint, while others were so badly corroded they had to be replaced.

The inclusion of new beams for the slabs in some of the rooms, notwithstanding the recuperation of the original ones, was needed to assure load requirements based on the new use of the building. The demolished slabs were replaced by structural elements: in the outdoor areas and rooms with plumbing, pre-slabs were used, while in the other rooms, drywall panels were used.

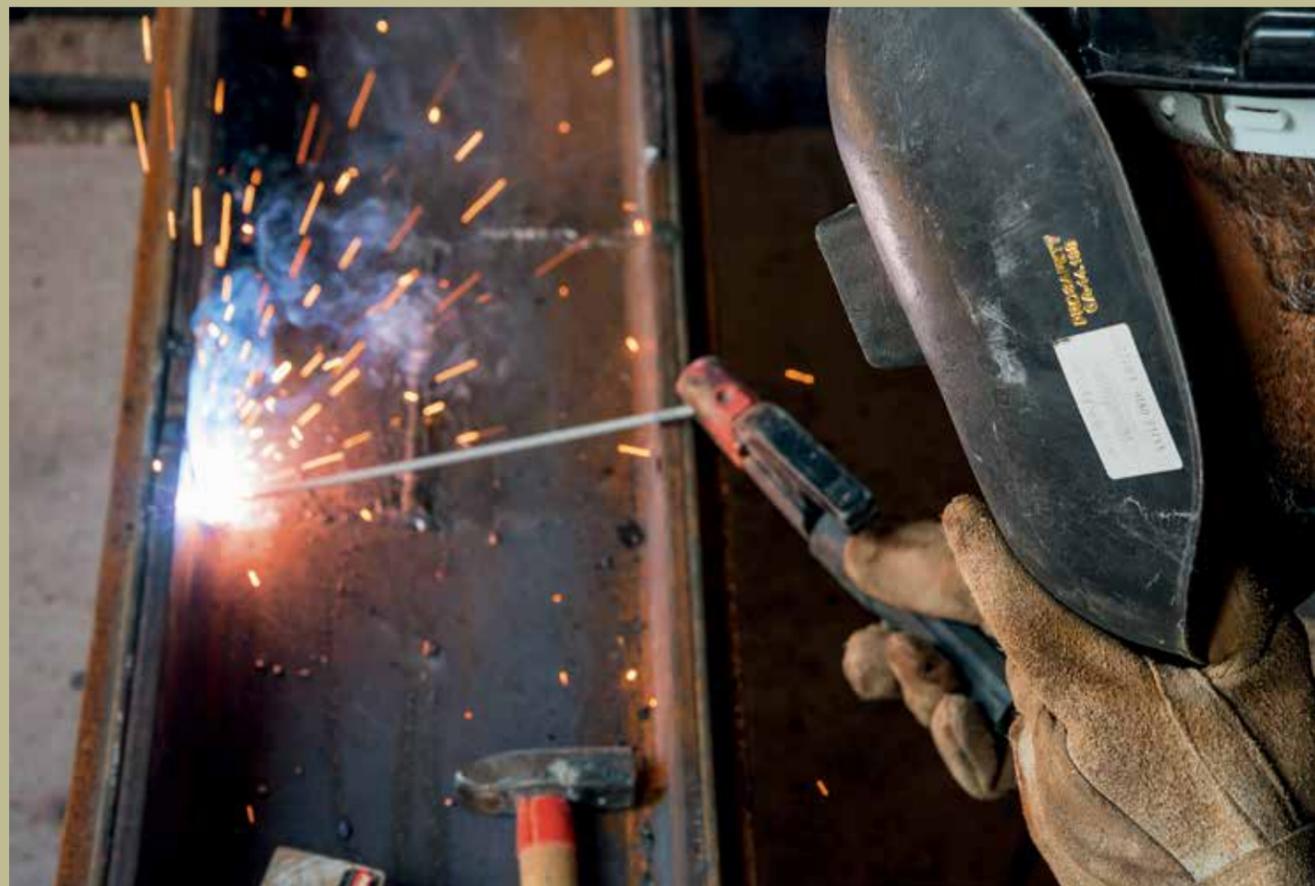
Nesta página | Recuperação das estruturas metálicas de sustentação dos forros e lajes.
Próxima página | Reforço da estrutura de sustentação dos forros e lajes.
This page | Restoring the metal structures supporting the ceilings and slabs
Opposite | Reinforcing the supporting structure for the ceilings and slabs.

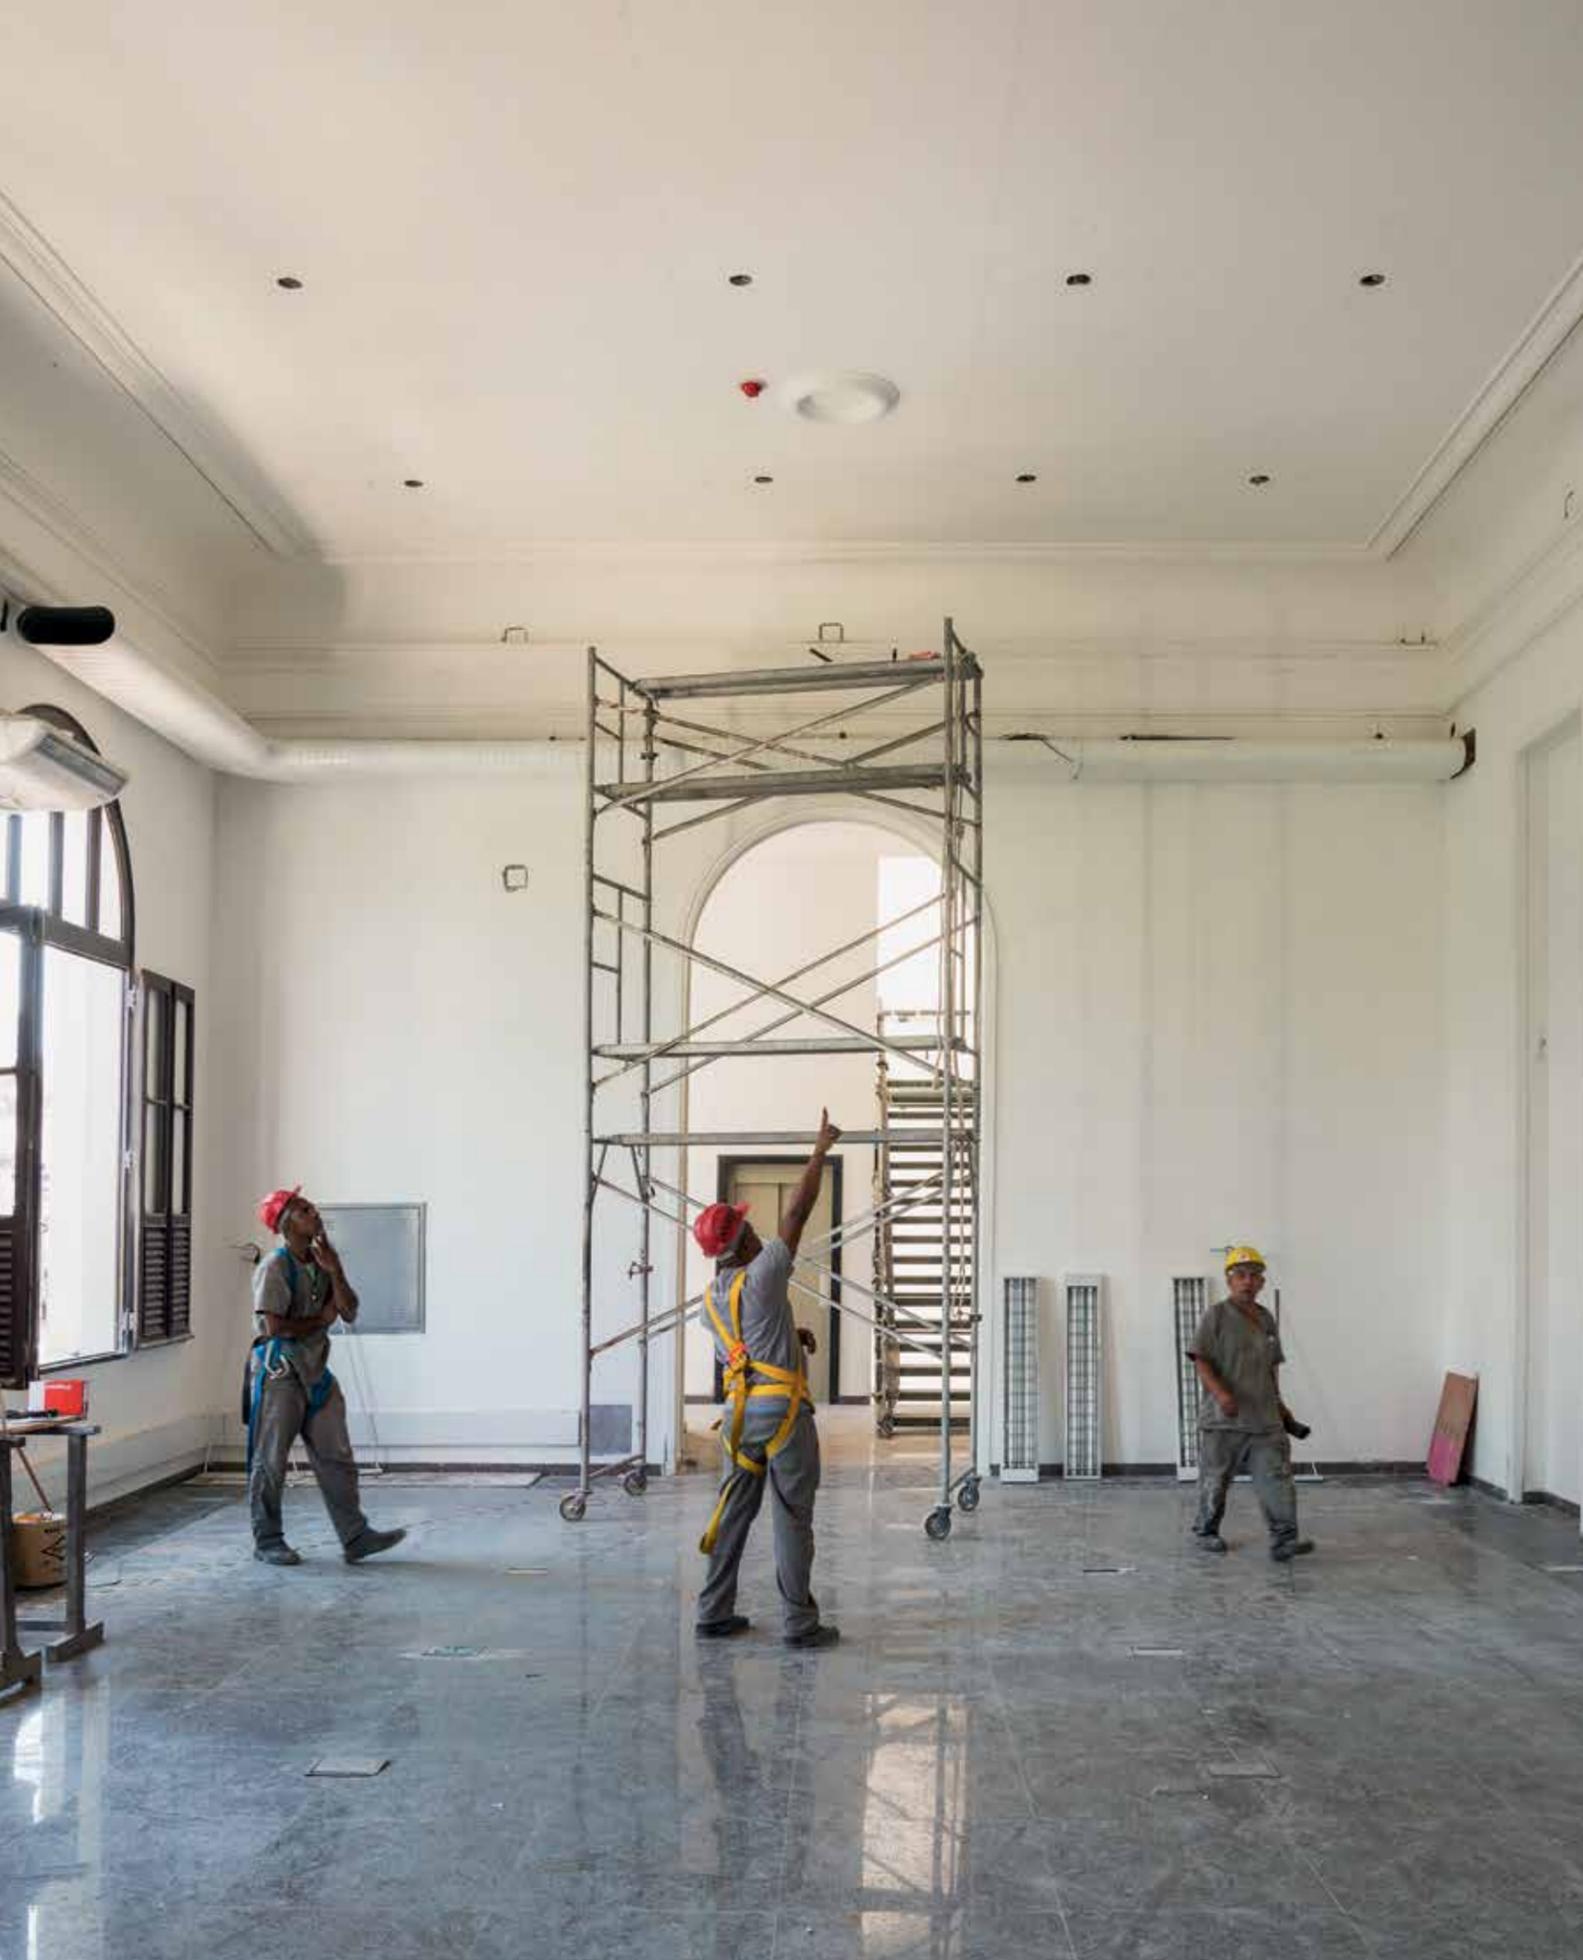
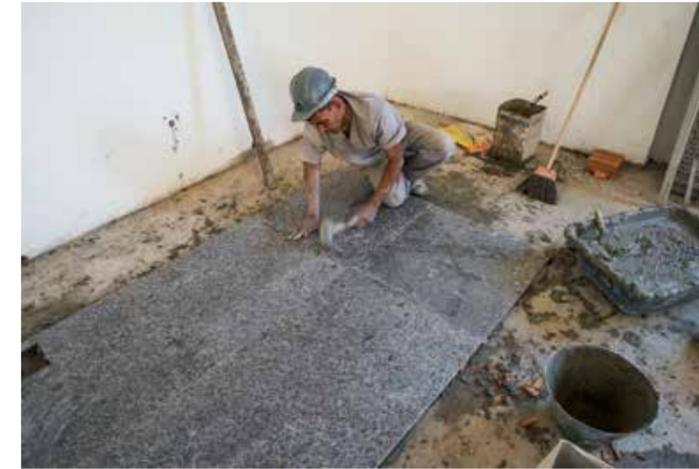
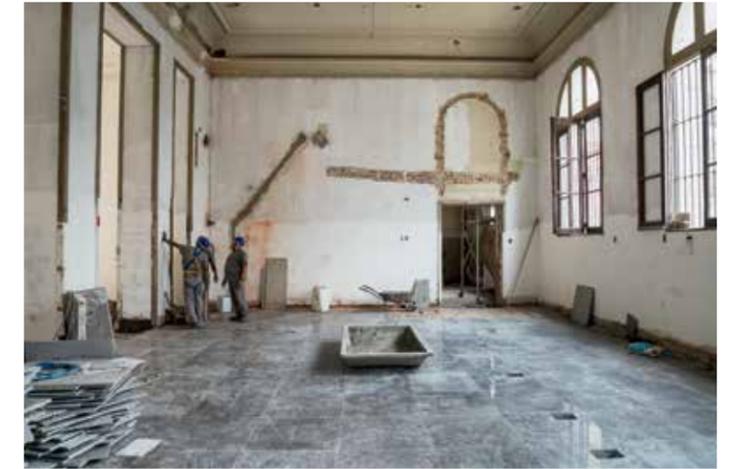
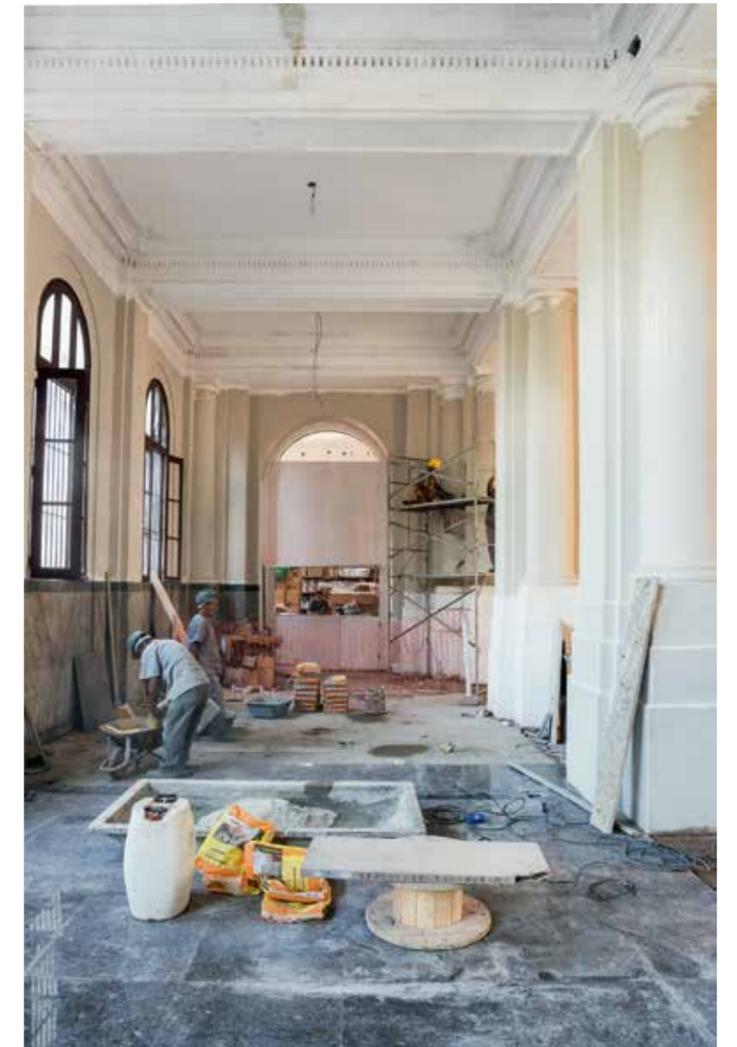
Nos ambientes cujos pisos, não originais, eram de cacos de pedra e granilite, foram todos substituídos por granito.

Página anterior | Finalização: em algumas áreas do prédio foram instalados novos pisos de granito, dutos de ar-condicionados e modernas luminárias.
Acima | Assentamento de piso de granito em substituição a pavimentos inadequados e degradados.
Opposite | *Finishing: new granite flooring, air conditioning ducts and modern light fittings were installed in some parts of the building.*
Above | *Laying the new granite flooring to replace the poorly conserved inappropriate floor surfaces.*

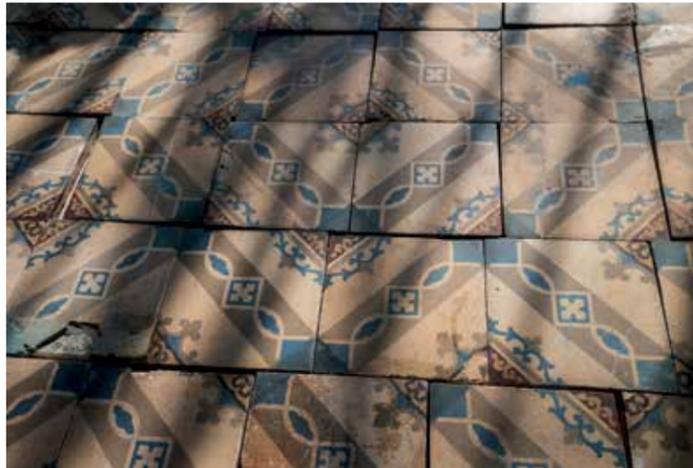
Limpeza, separação e preparo dos ladrilhos hidráulicos da varanda.
Cleaning, sorting and preparing the tiles for the balcony.

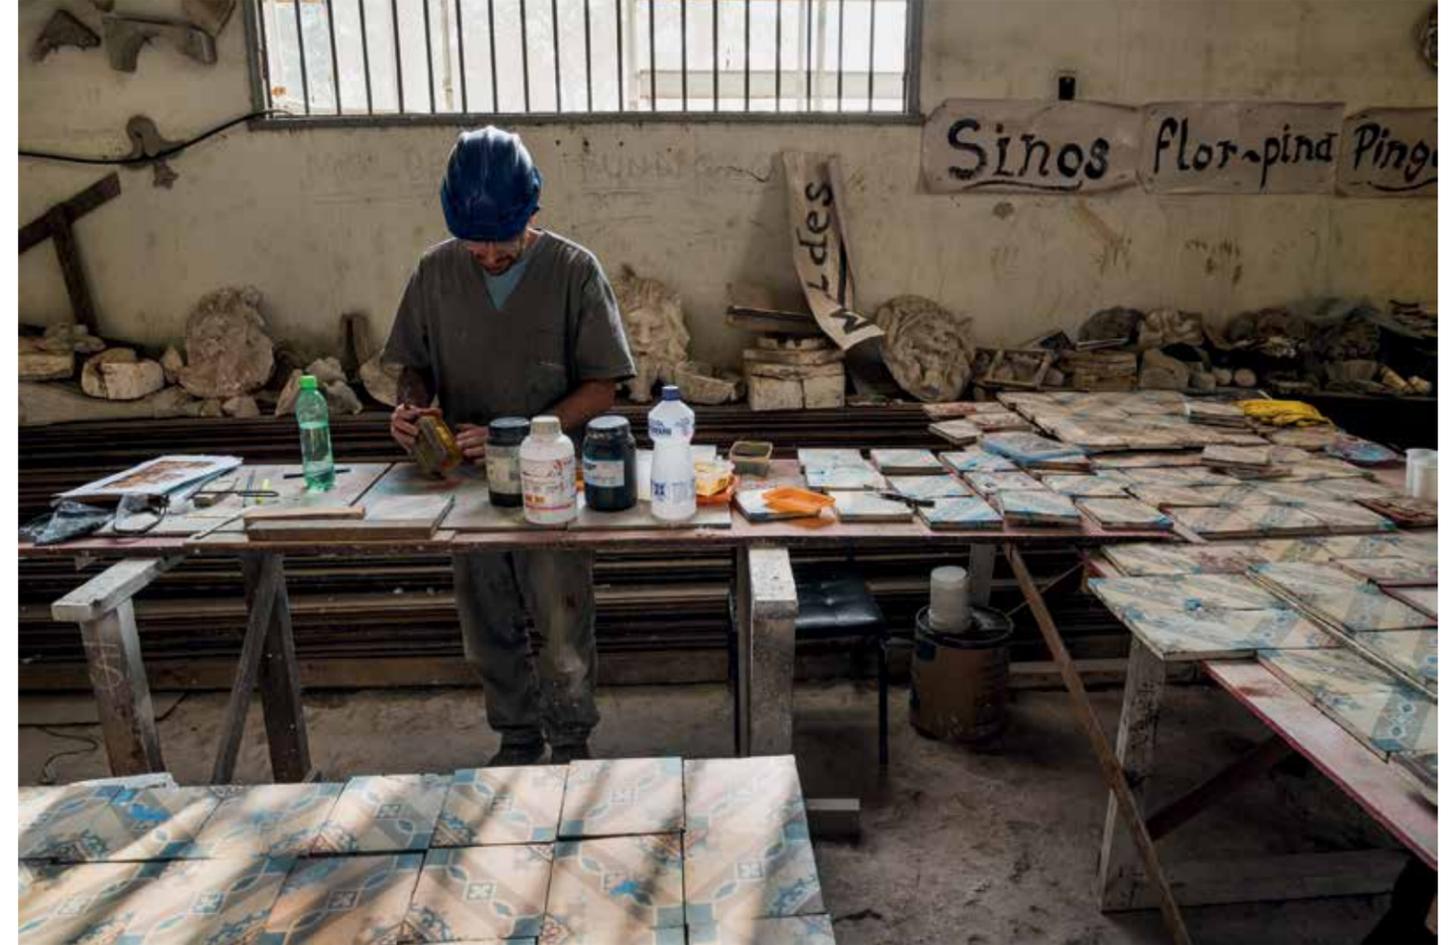
Oficina de formas e tratamento de ladrilhos hidráulicos.
Workshop for shaping and treating the tiles.

A pavimentação da varanda, em ladrilhos hidráulicos, foi inteiramente restaurada. As peças retiradas foram limpas, tratadas com resina protetiva, e novas peças foram especialmente fabricadas para preencher as lacunas existentes.

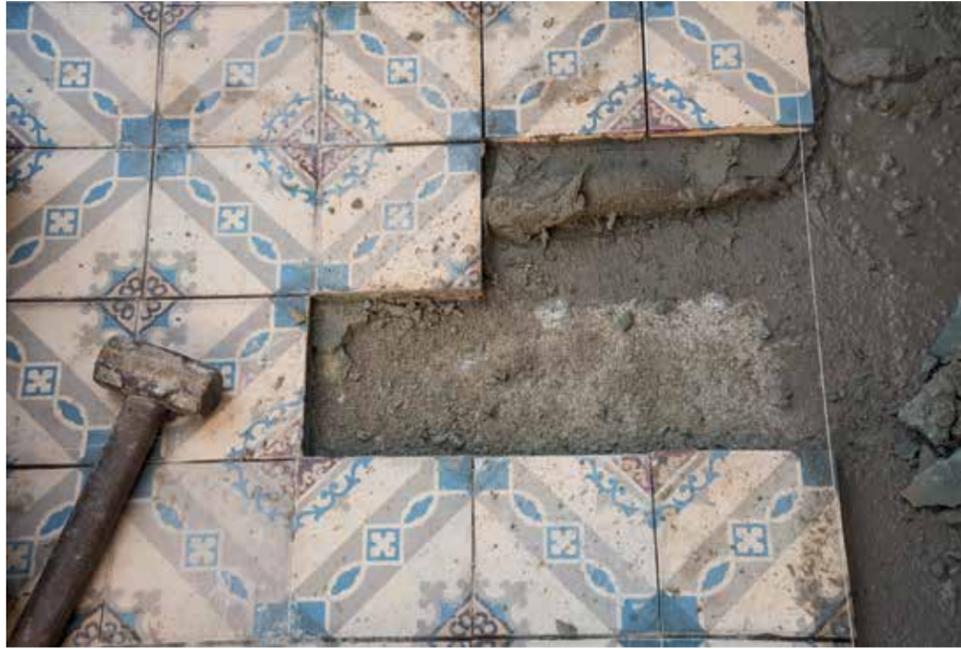
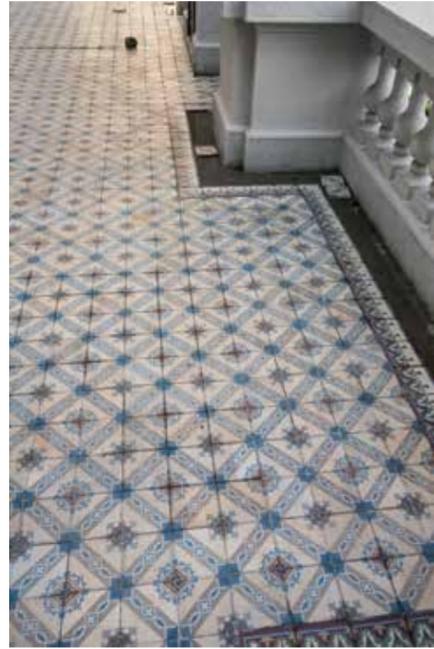
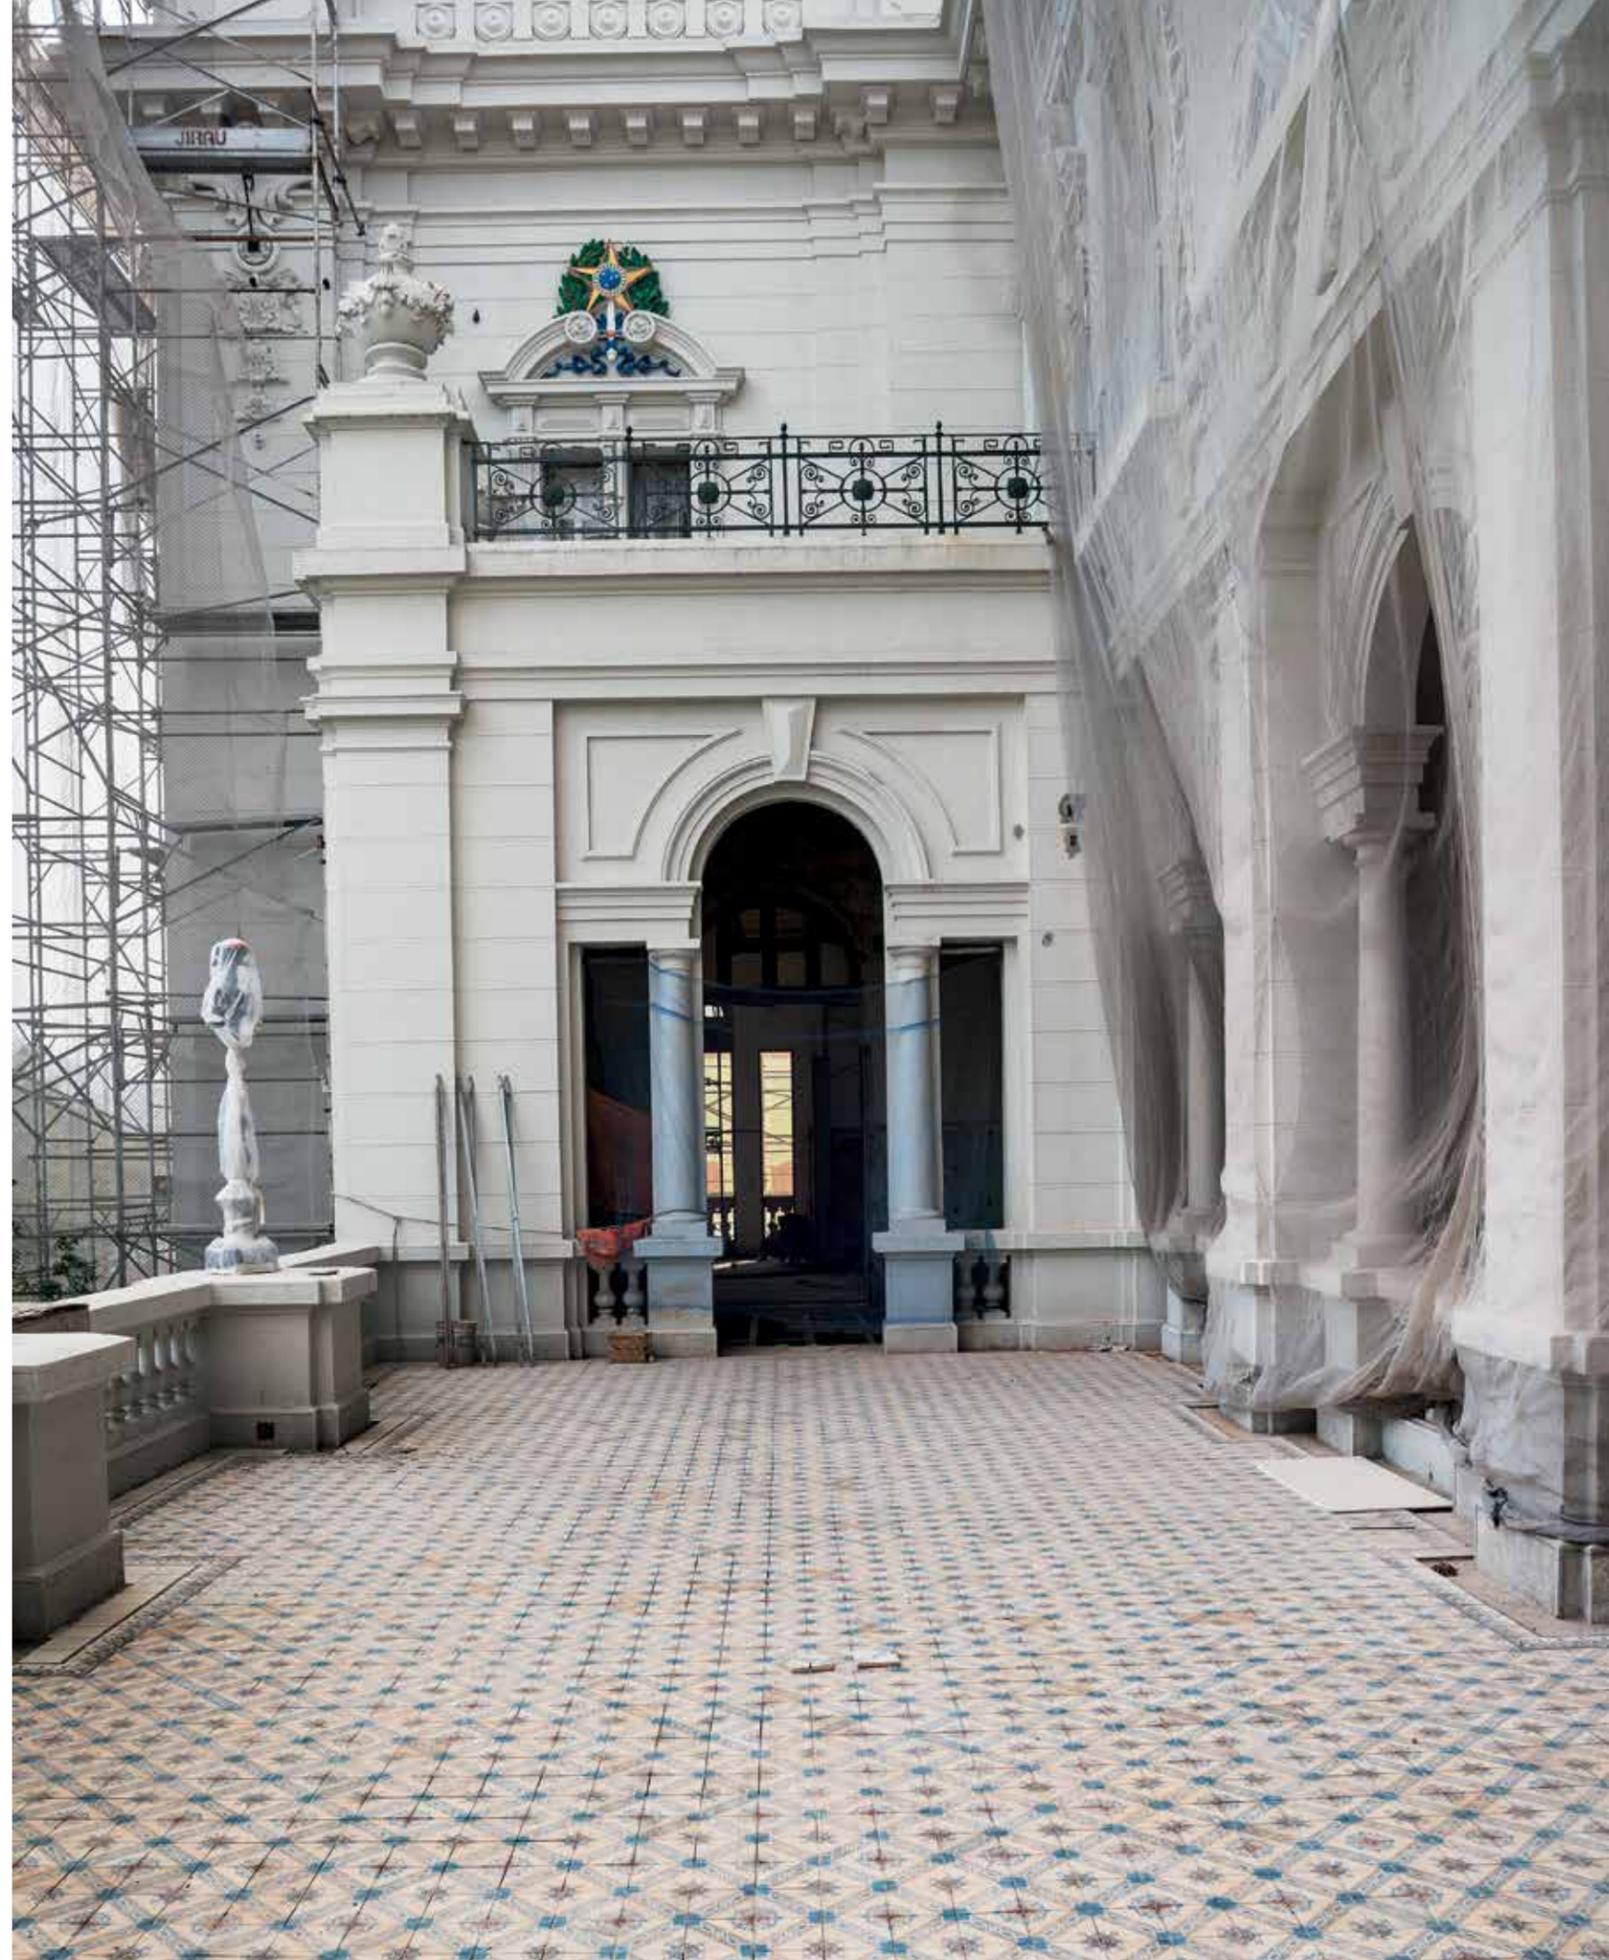
À esquerda | Reassentamento dos ladrilhos na varanda.

À direita | Área reassentada, faltando ainda arremate.

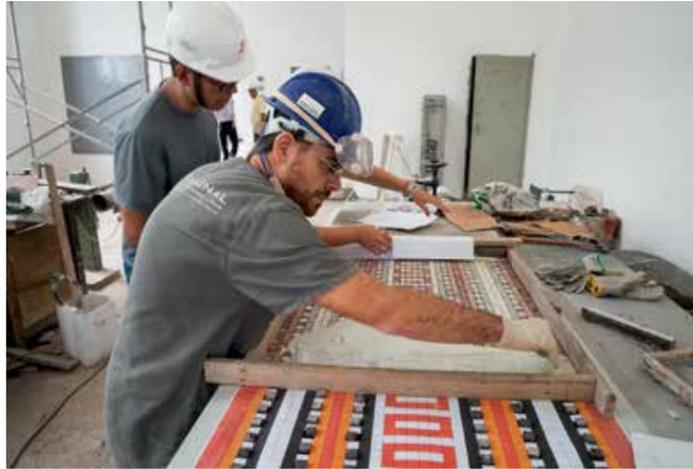
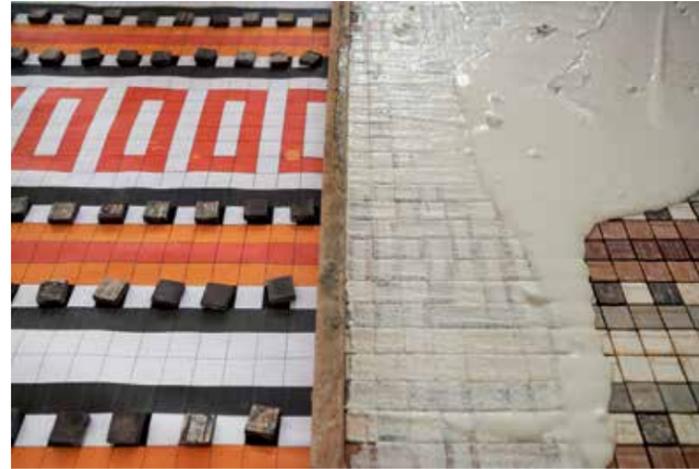
Recuperação do mosaico do piso.
Repairing the floor mosaic.

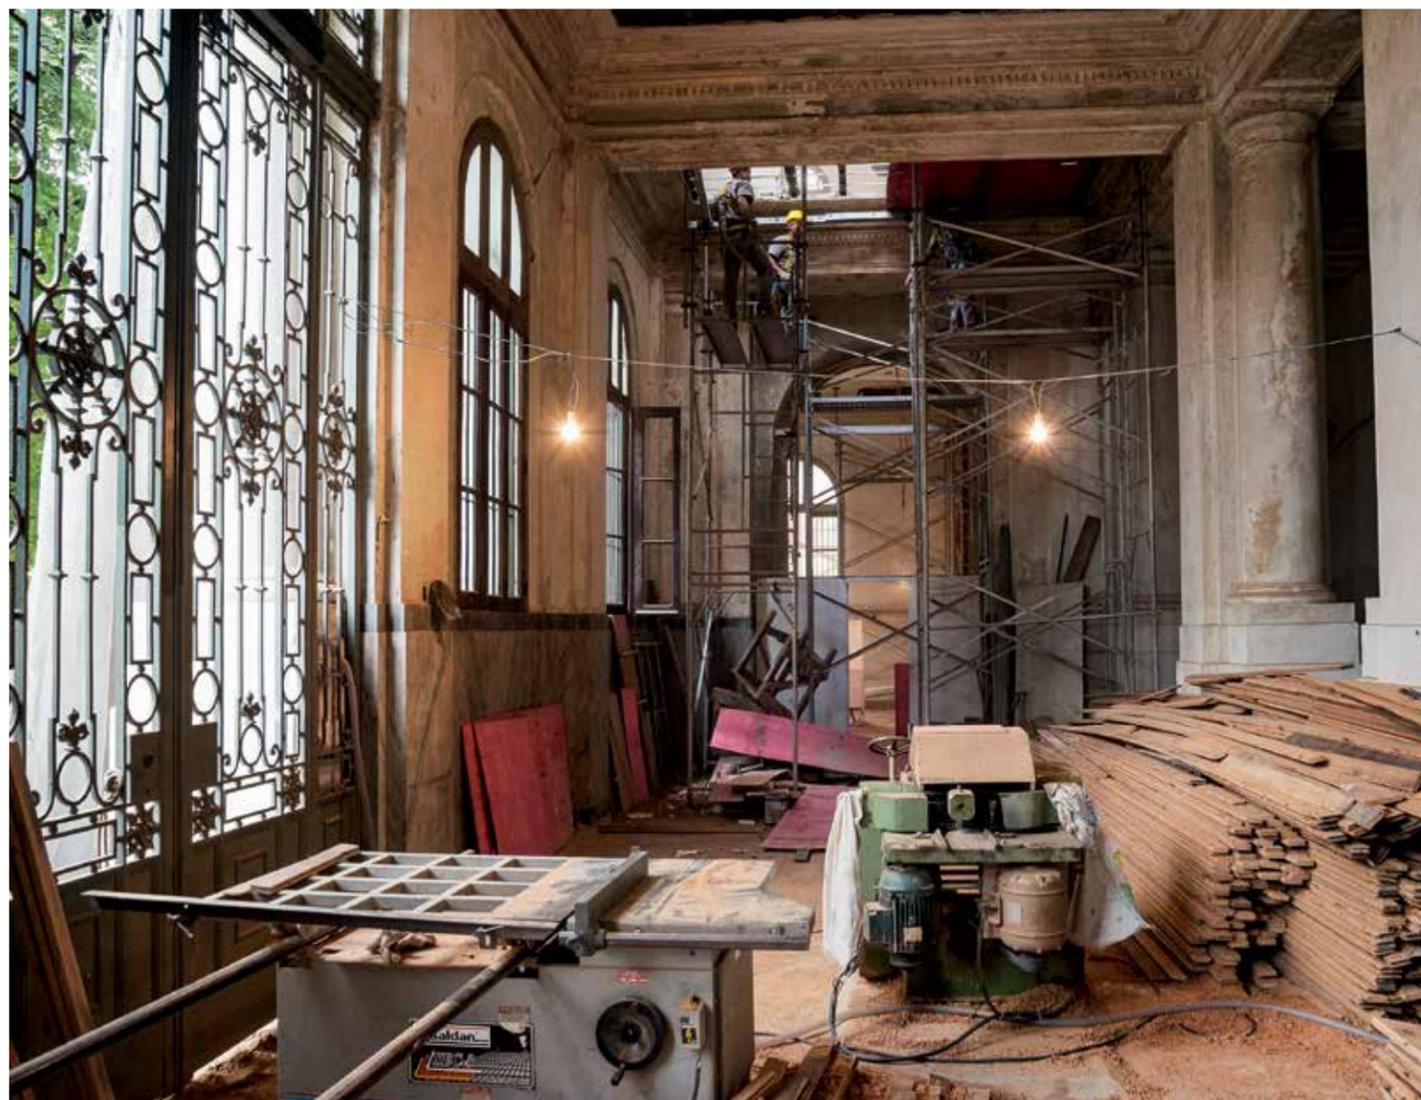
Armazenamento e reaparelhamento das peças do soalho original.
Storage and preparation of the original wooden flooring.

O soalho remanescente no pavimento superior foi inteiramente removido e parcialmente reaproveitado. As peças não deterioradas foram reaparelhadas, devidamente imunizadas e reassentadas, com a adição de peças novas nas áreas do soalho.

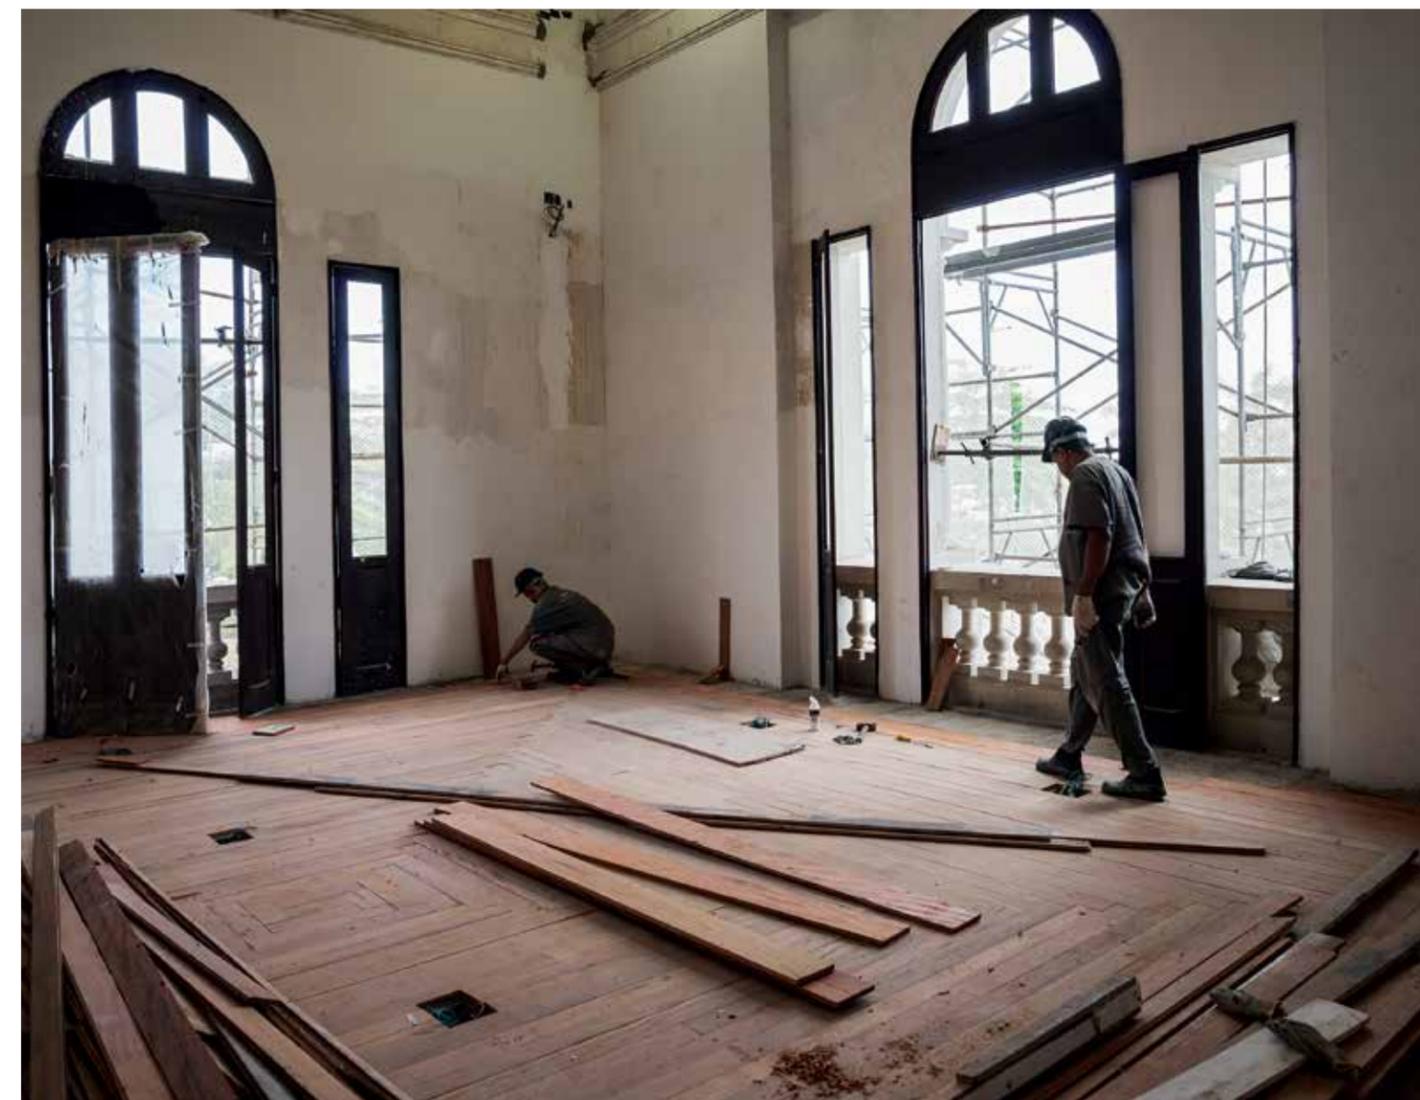
Reassentamento do soalho de tábuas corridas após tratamento.
Relaying the wooden flooring after treatment.
