CP
ALÁCIO *dos*
CORREIOS

Maria Cecília Moreira d'Afonseca

69 A RESTAURAÇÃO

RESTORATION

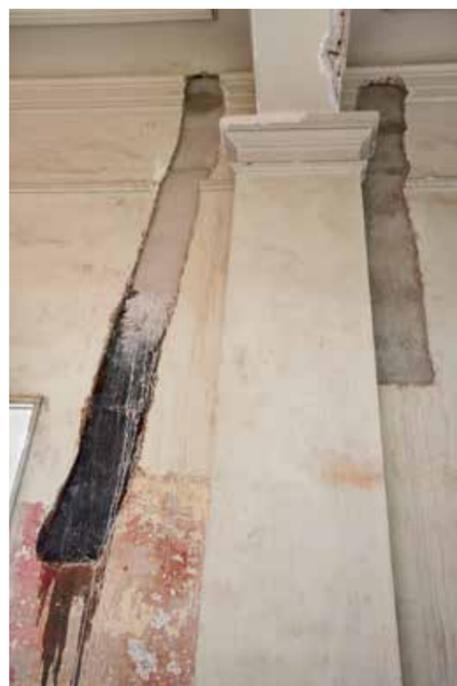
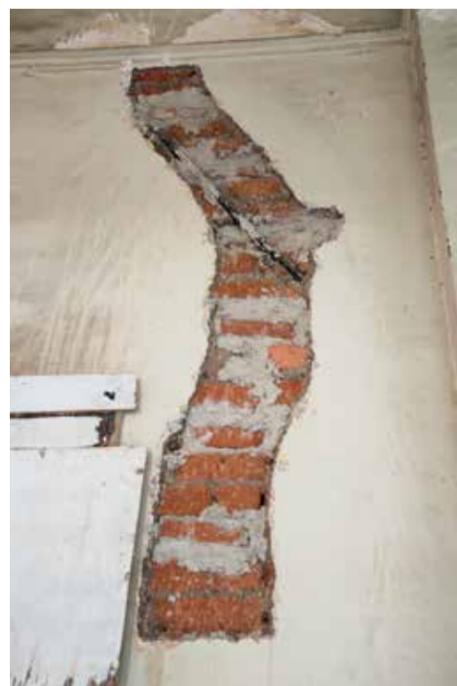
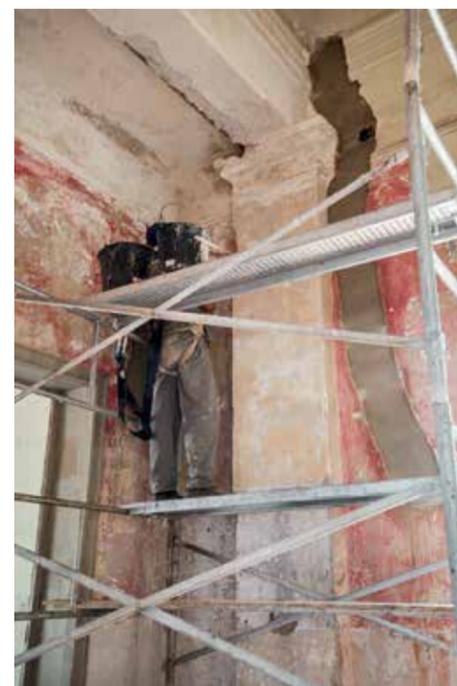
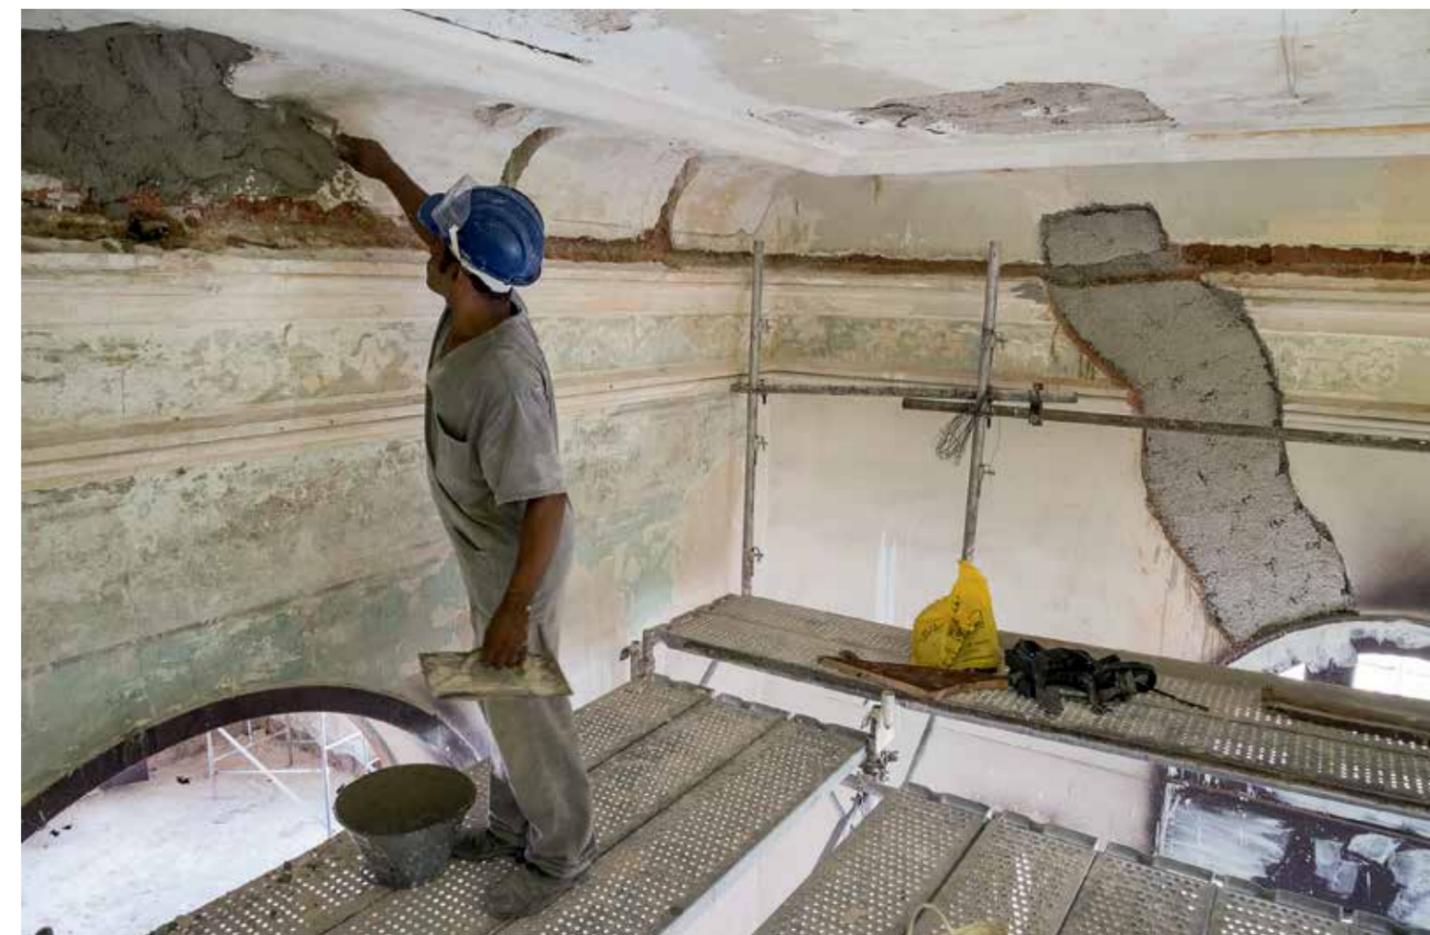
Um dos danos estruturais mais comuns encontrados na edificação foram as trincas nas alvenarias estruturais das fachadas e no interior do prédio. Essas trincas foram mapeadas e tratadas com reforços utilizando-se manta de fibra de carbono, com a finalidade de evitar-se sua recorrência nos locais tratados .

Emprego de modernas técnicas no tratamento das alvenarias.
Modern techniques used to treat the masonry.

Recomposição do revestimento em argamassa.
Wall surface being reconstituted with mortar.

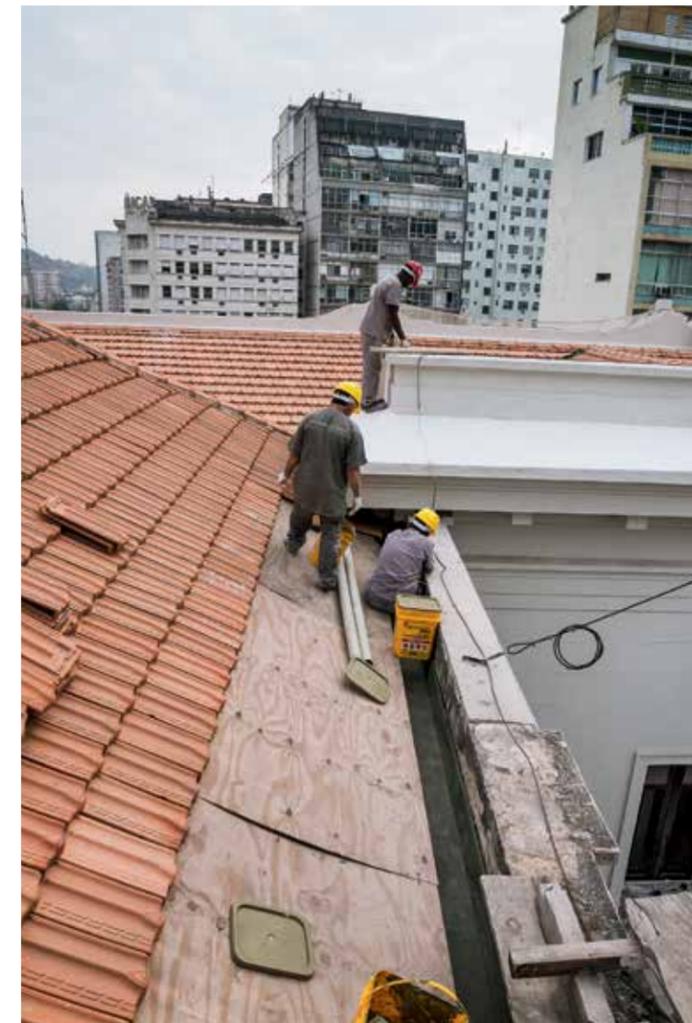
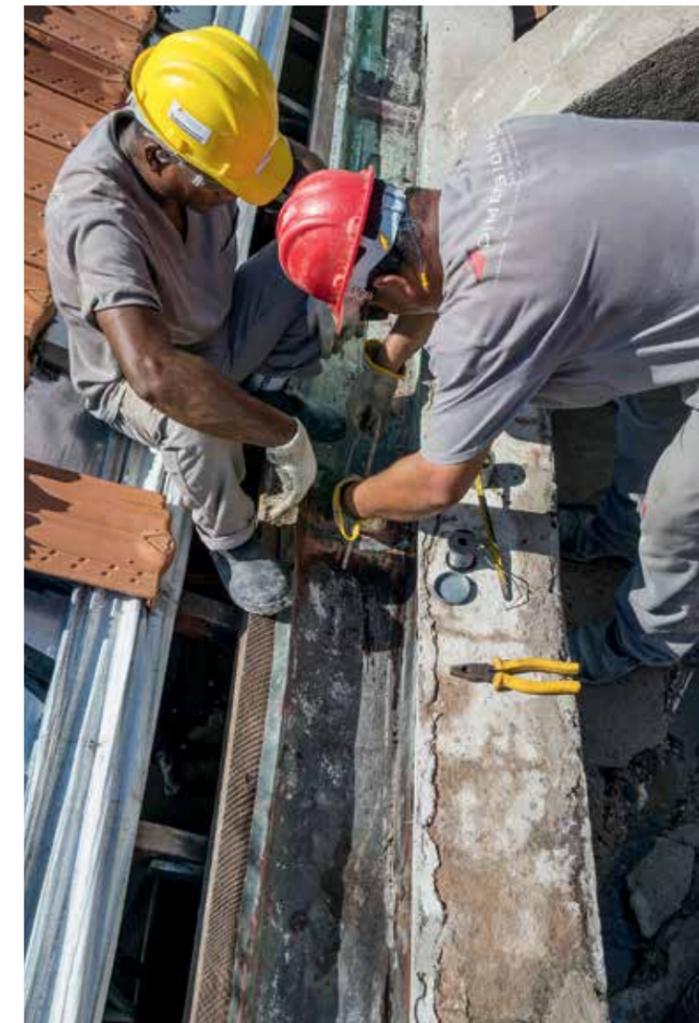
Foram detectados vários pontos de corrosão e perda de secção na estrutura do telhado, bem como danos e emendas inadequadas nas calhas, e pontos de vazamento e entupimento nas tubulações.

Os telhados centrais, construídos com estrutura de madeira, encontravam-se danificados pela ação de cupins e infiltrações, com as telhas totalmente desgastadas.

Página anterior | Madeiramento do telhado e emprego de subcobertura e detalhe do pendural e uso de estribo metálico, mãos francesas e escoraras neste apoiadas. Acima | Impermeabilização de calha. Revestimento interno de cobre nas calhas dos telhados centrais.

Foi necessário fazer o escoramento da totalidade da estrutura para serem retiradas as telhas, retiradas também as calhas bem como a madeira danificada. Em seguida, foi substituído o madeiramento danificado por novo. Todo o madeiramento foi imunizado, e, assentadas telhas novas, estas foram tratadas com resina hidrofugante e assentadas sobre manta de subcobertura. Nos telhados centrais, foram igualmente tratadas as calhas de cobre.

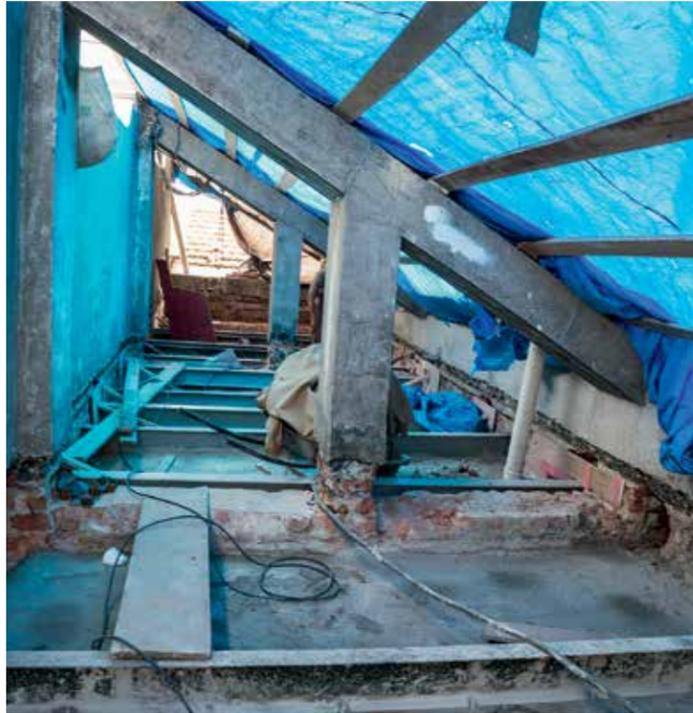
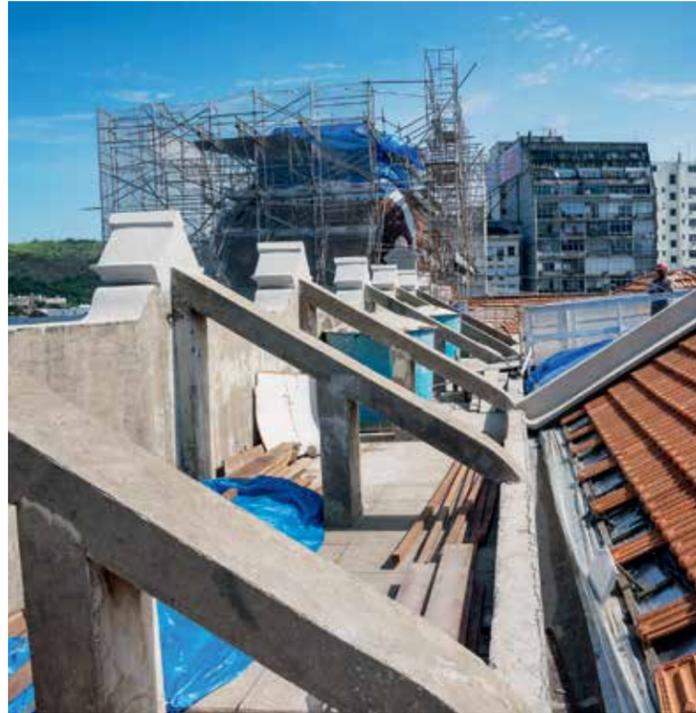
Impermeabilização e acabamento da cobertura na face interna da platibanda frontal do prédio.
Waterproofing and finishing the covering on the inside of the parapet wall at the front of the building.

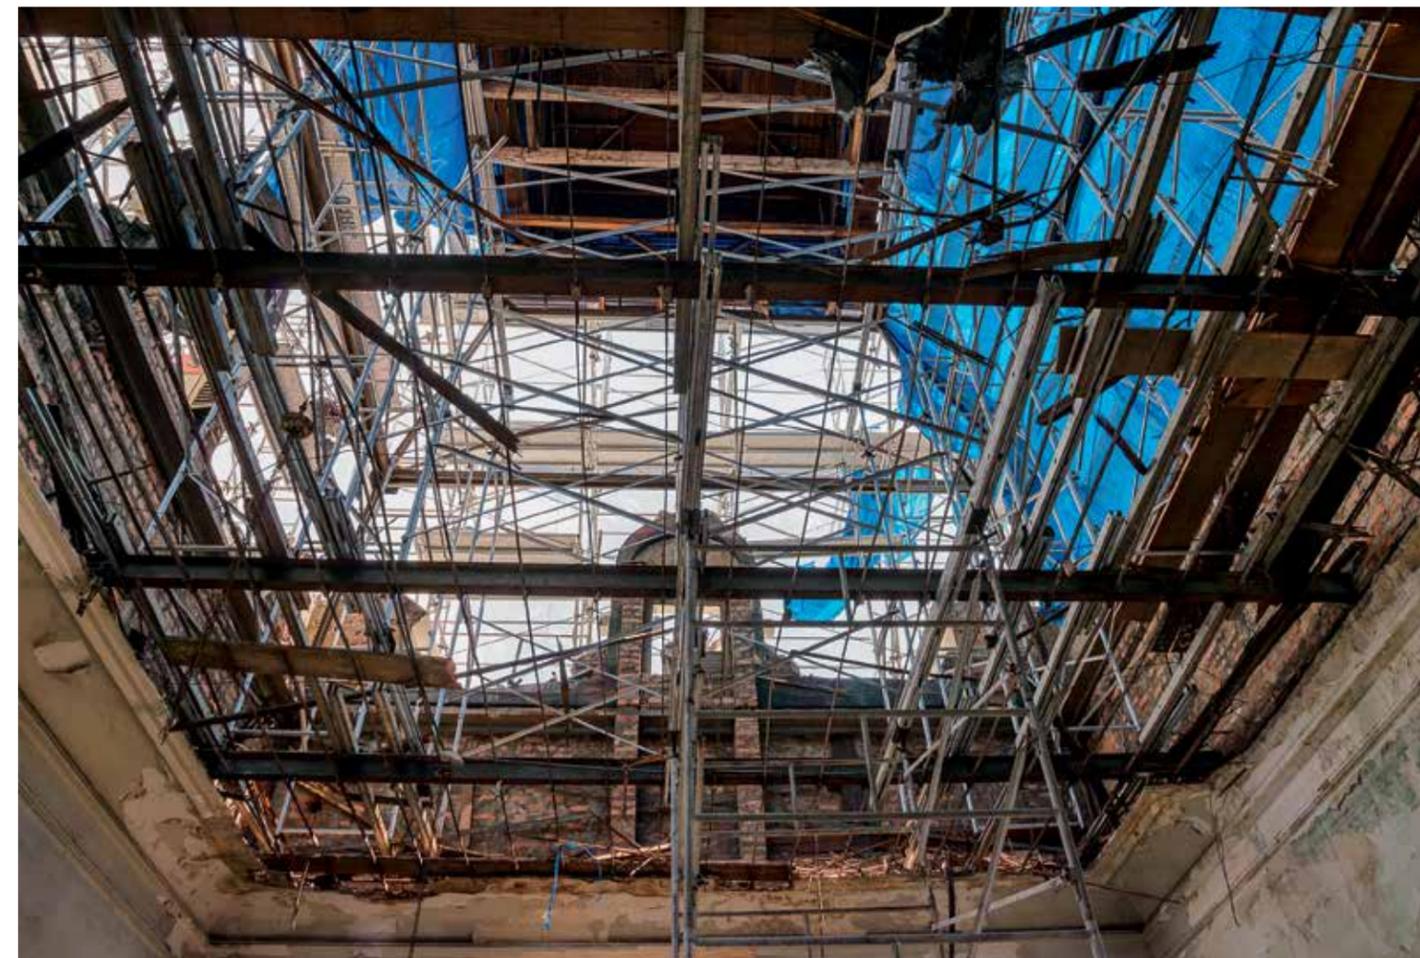
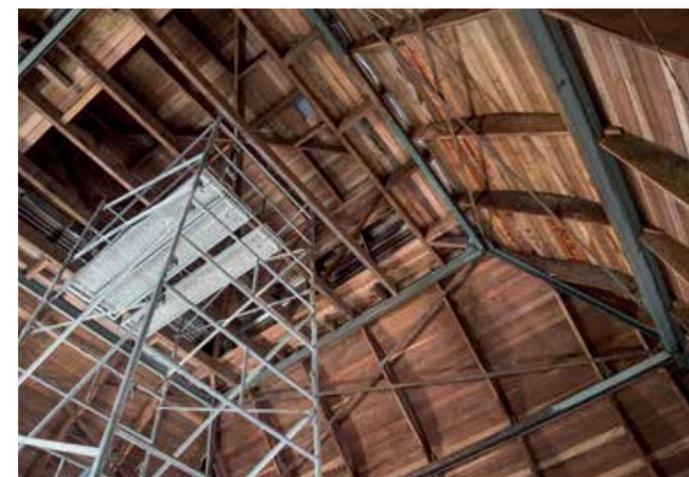
A estrutura de aço encontrava-se deteriorada com sinais de corrosão e desgaste pela ação de infiltrações diversas. A estrutura de madeira estava comprometida por infiltrações e ataque de cupins, havendo algumas lacunas onde deveria haver vigas de sustentação.

Muitas chapas, peças e escamas de cobre estavam danificadas pela ação de vândalos e algumas haviam sido subtraídas. O teto composto de chapas apresentava fissuras, perfurações e outros danos causados por intervenções anteriores.

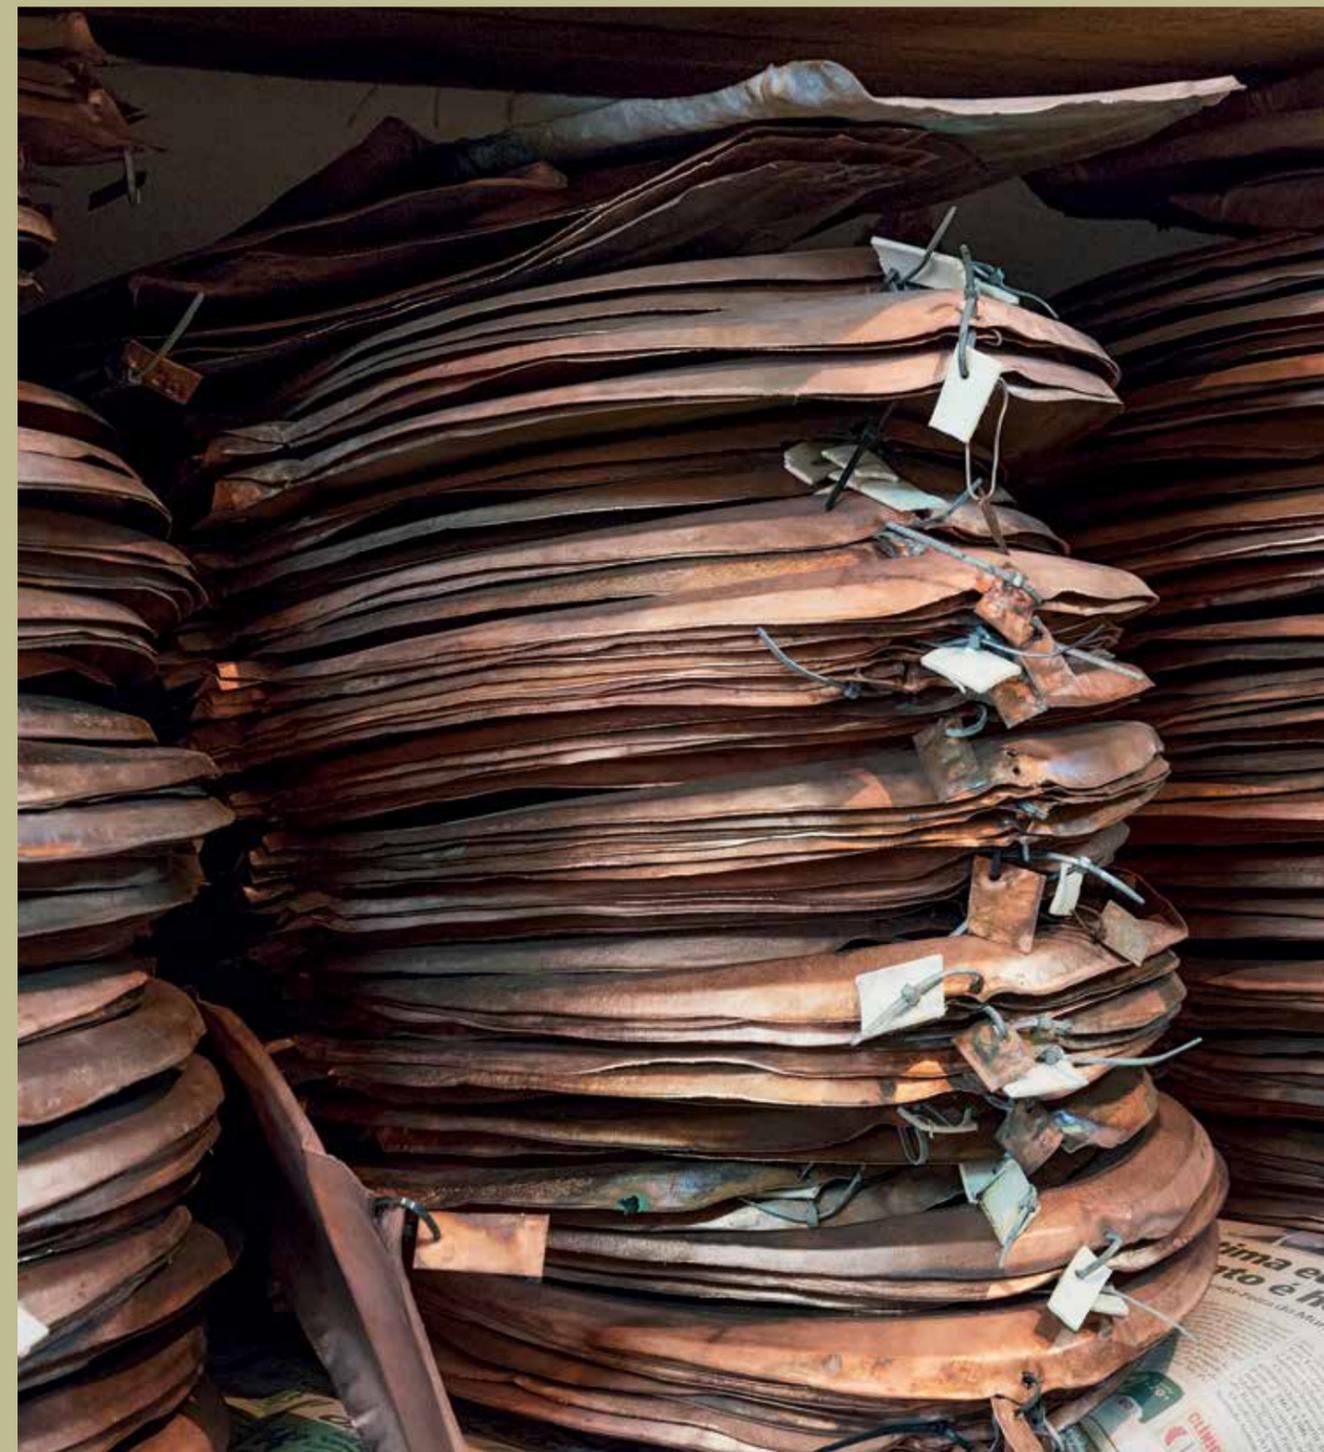
Escamas de cobre de revestimento da cúpula, antes da limpeza e restauração e amostras de tratamentos das escamas restauradas.
Copper petals on the dome surface before cleaning and restoration and samples from different stages of the restoration process

The copper pieces were sanded by hand. New pieces were manufactured to replace the missing ones, using existing pieces as templates, and all the copper parts were reinstalled on the underlayment applied to the wooden rafters.

Simultaneamente foi feita a limpeza mecânica das peças de cobre por lixamento. As peças inexistentes foram fabricadas segundo o modelo das demais, e o reassentamento das peças de cobre foi efetuado sobre uma manta de subcobertura aplicada sobre o soalho de madeira.

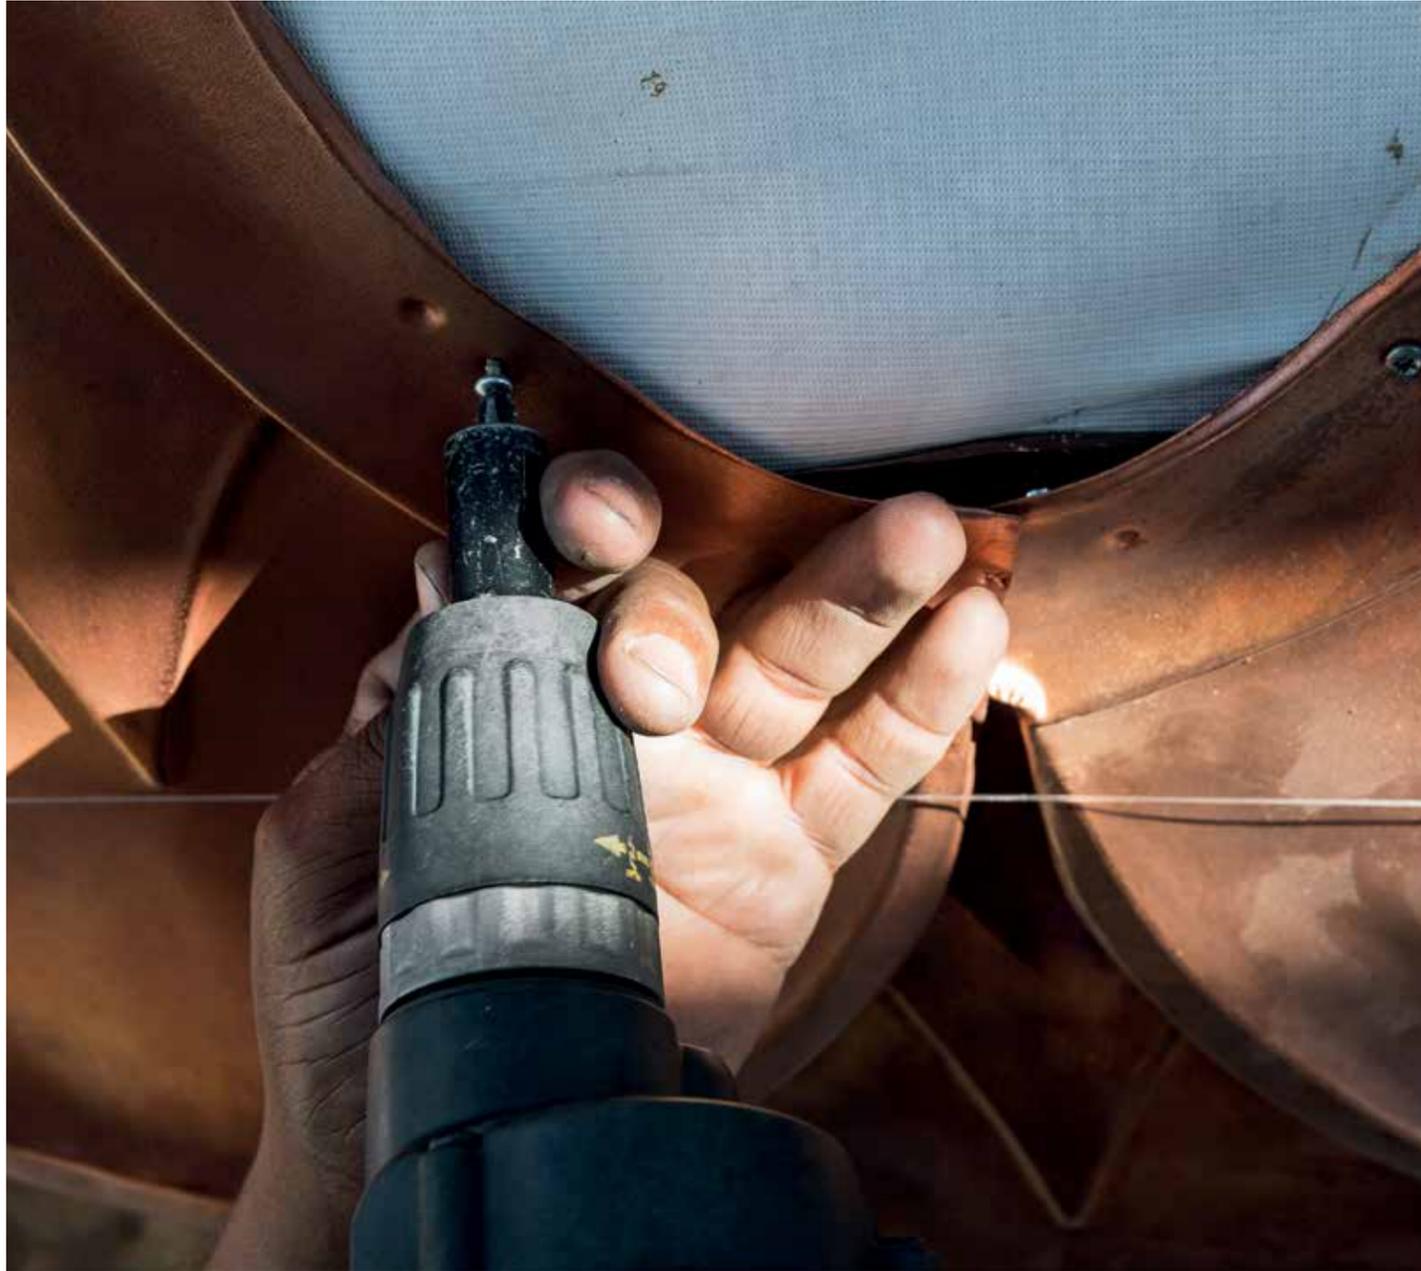
Escamas restauradas e classificadas prontas para reassentamento nas cúpulas.
Copper petals after restoration and classification, ready to be laid on the dome surface.

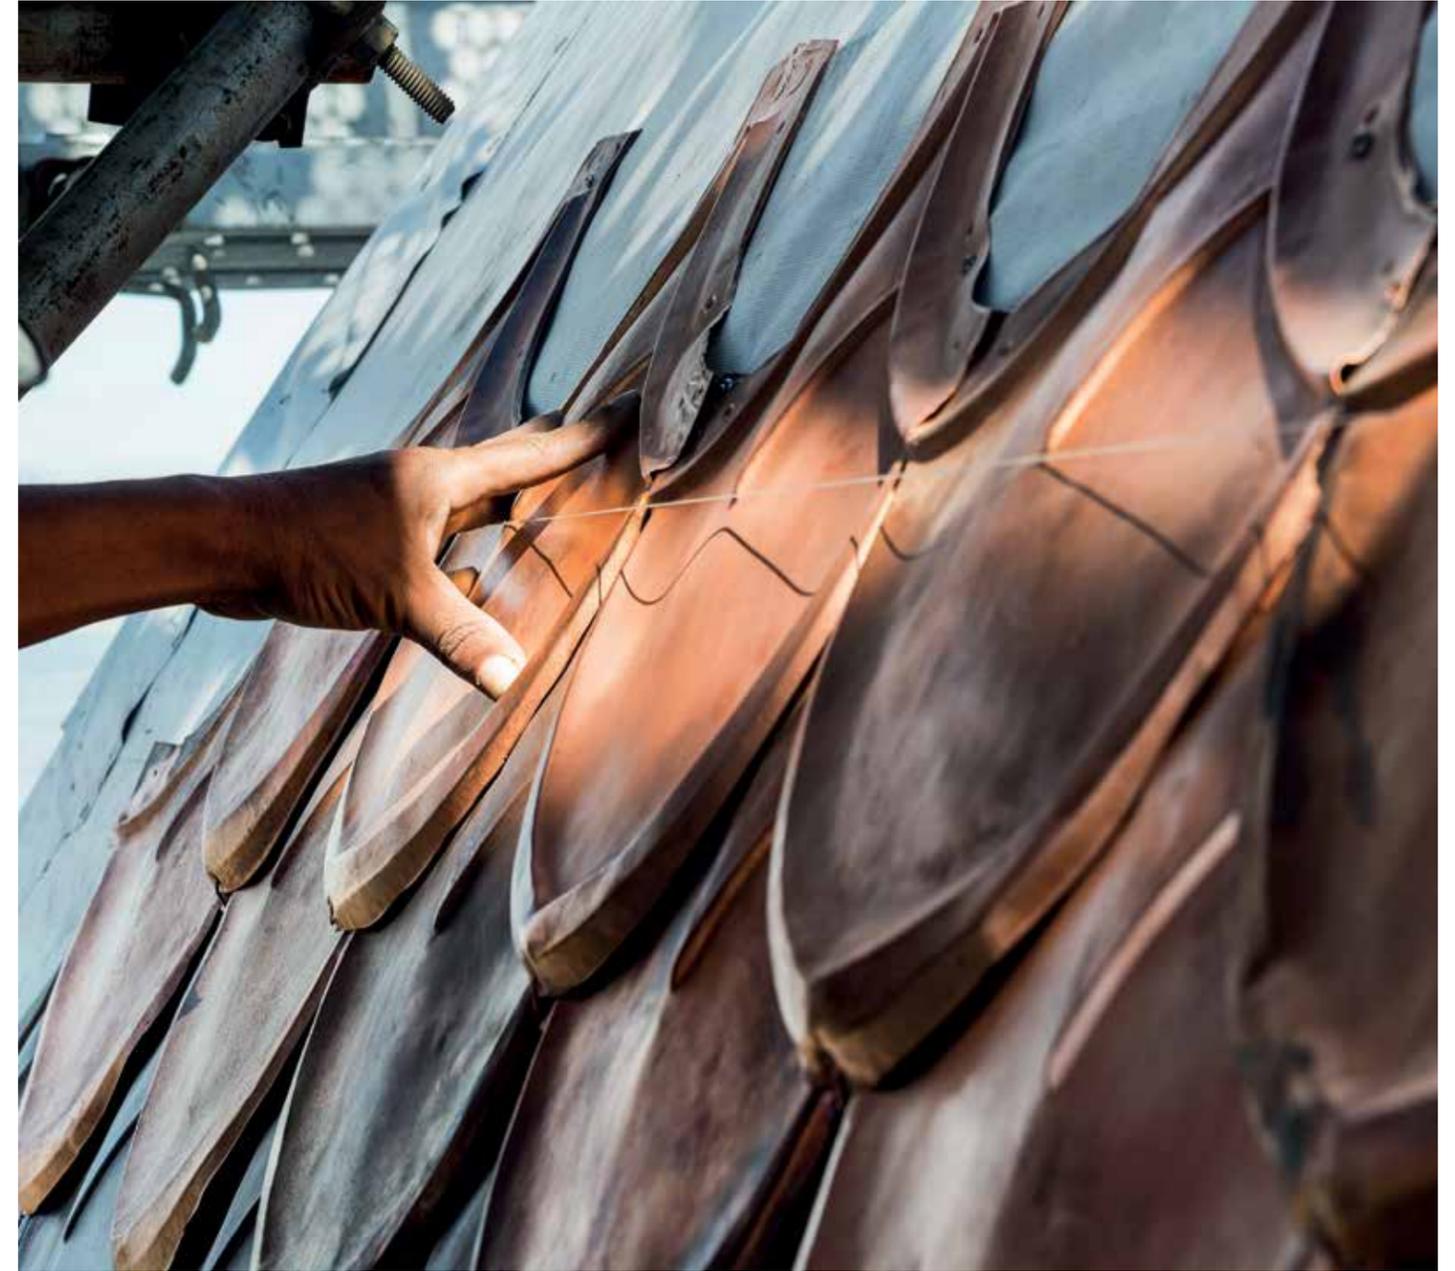
Reassentamento das escamas de cobre com
fixação por parafuso.
Screwing on the copper petals.

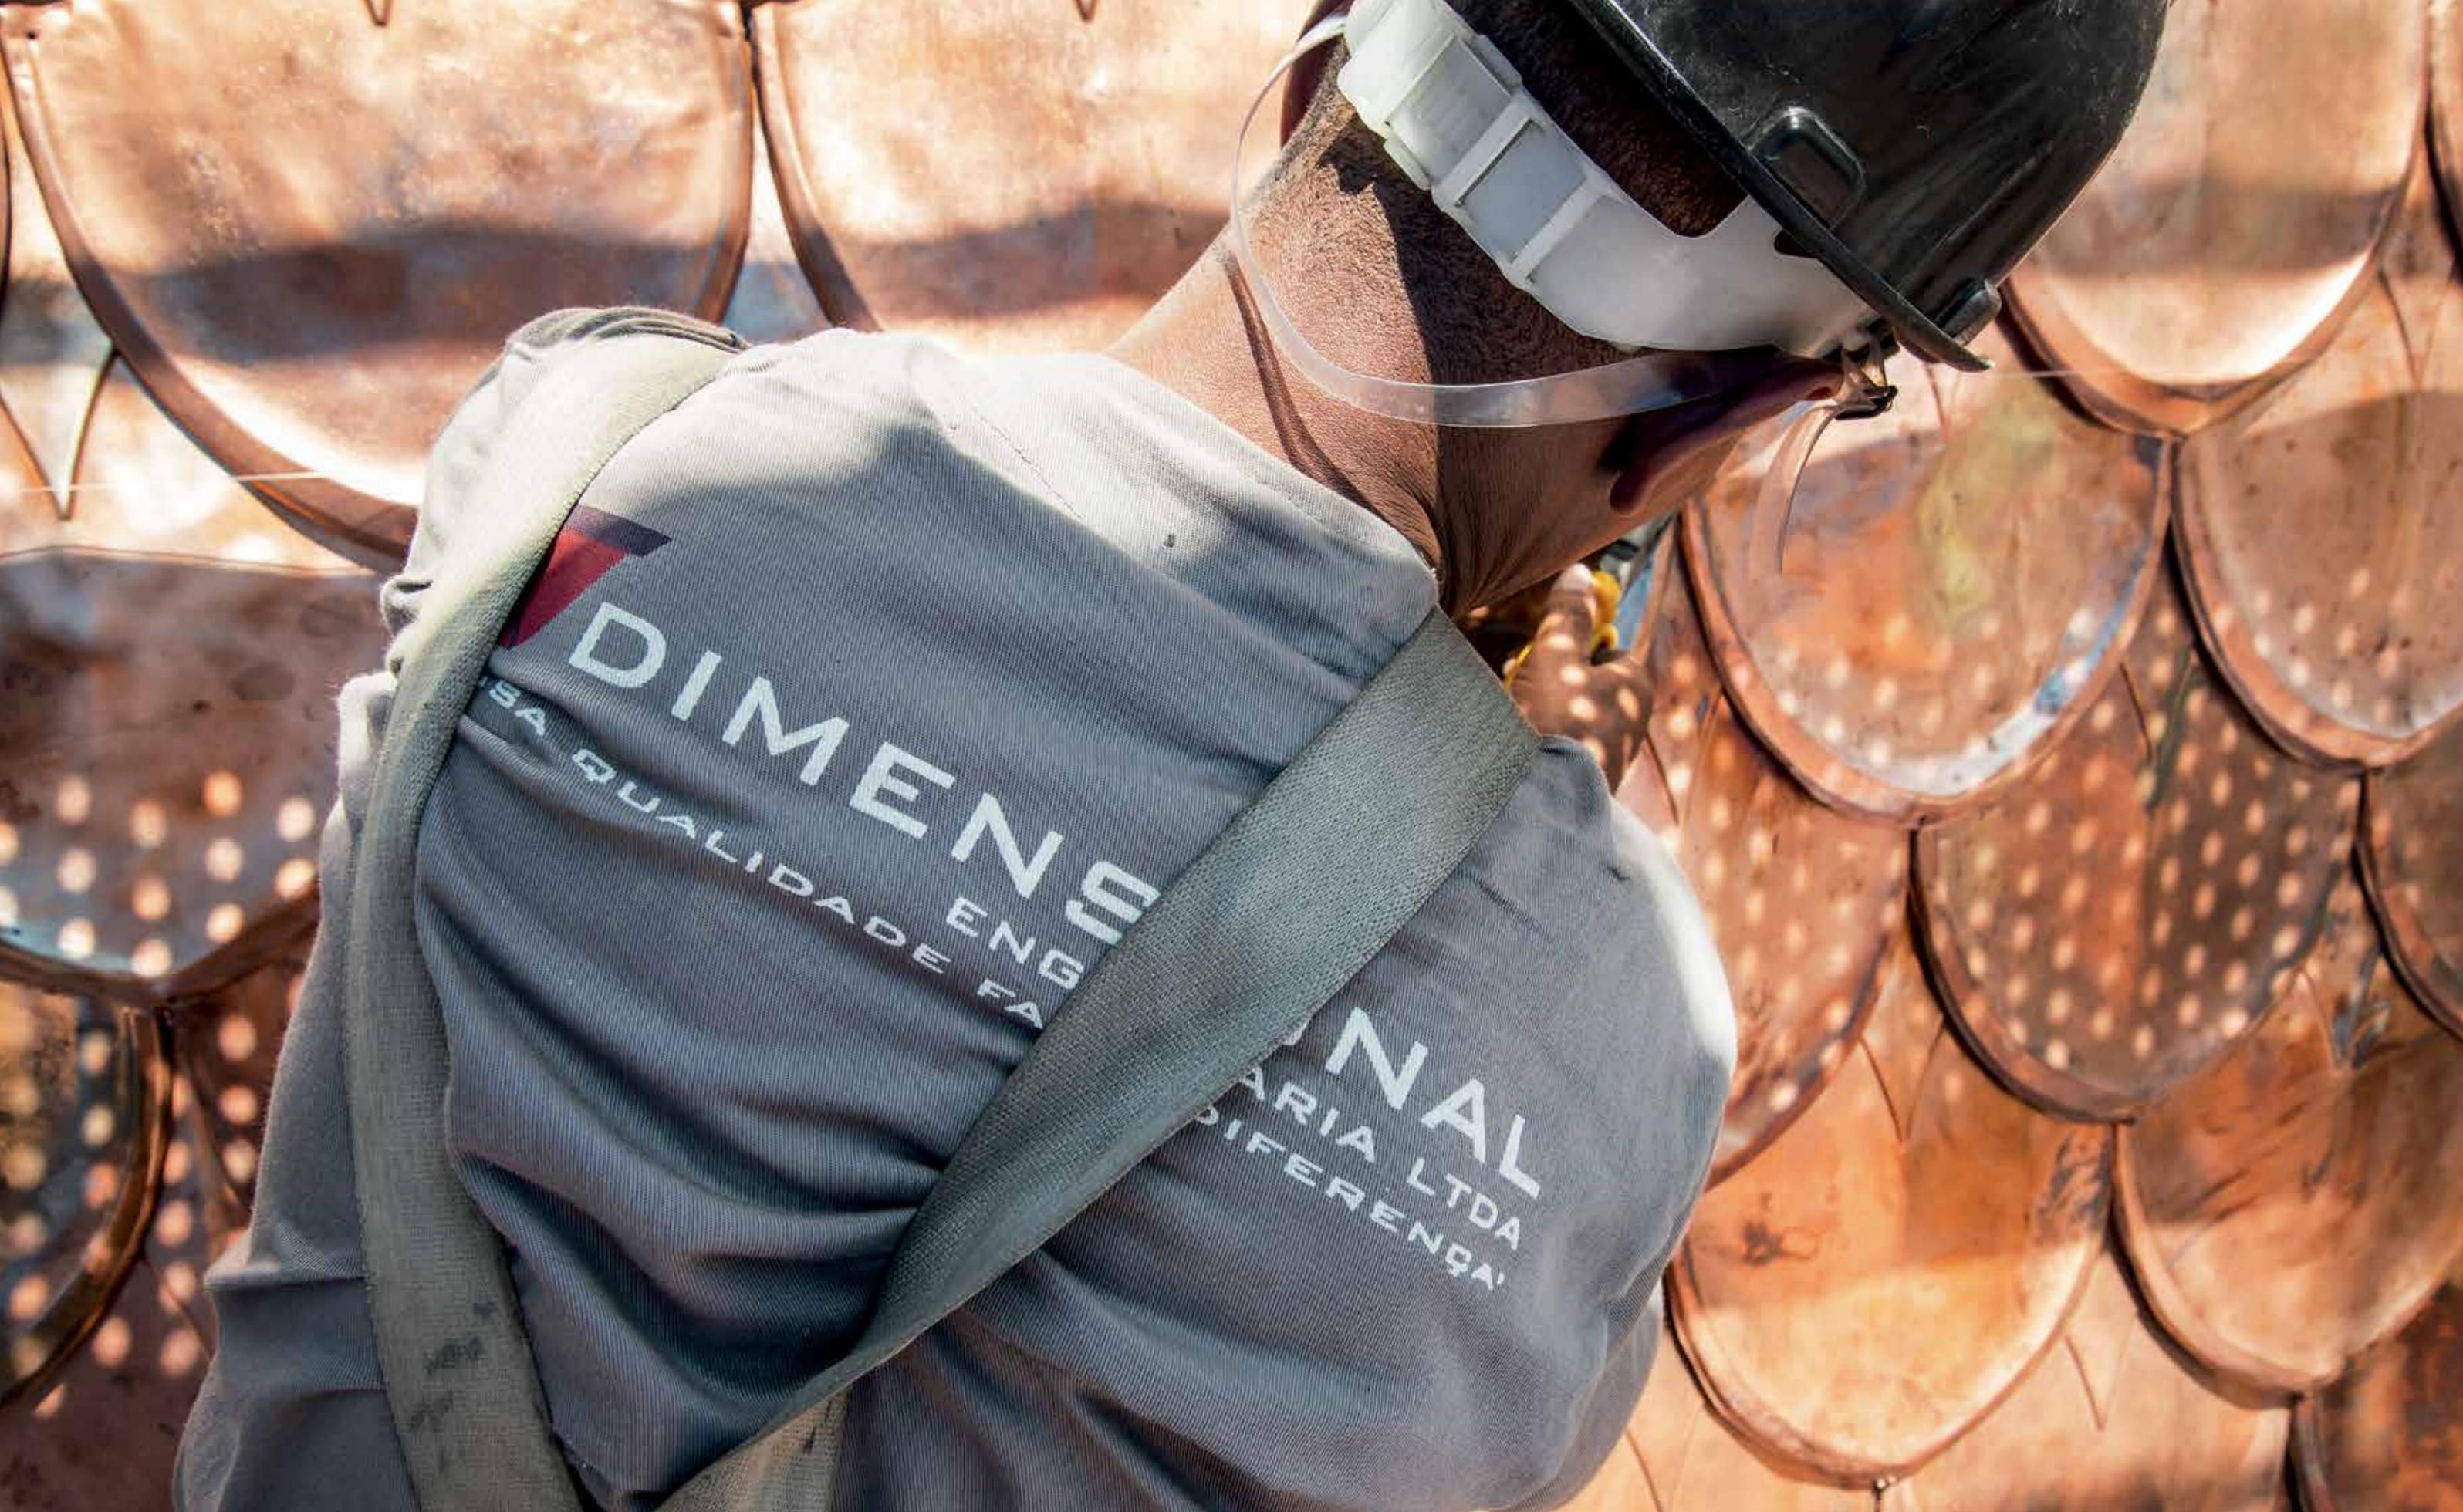
Acima | Alinhamento para fixação das escamas de cobre.
Próxima página | Mão de obra treinada para o serviço, que
realizou com maestria o revestimento de escamas de cobre
das cúpulas.
*Above | Aligning the copper petals before they are attached.
Overleaf | Skilled workers reinstalled the copper petals on
the domes with precision.*

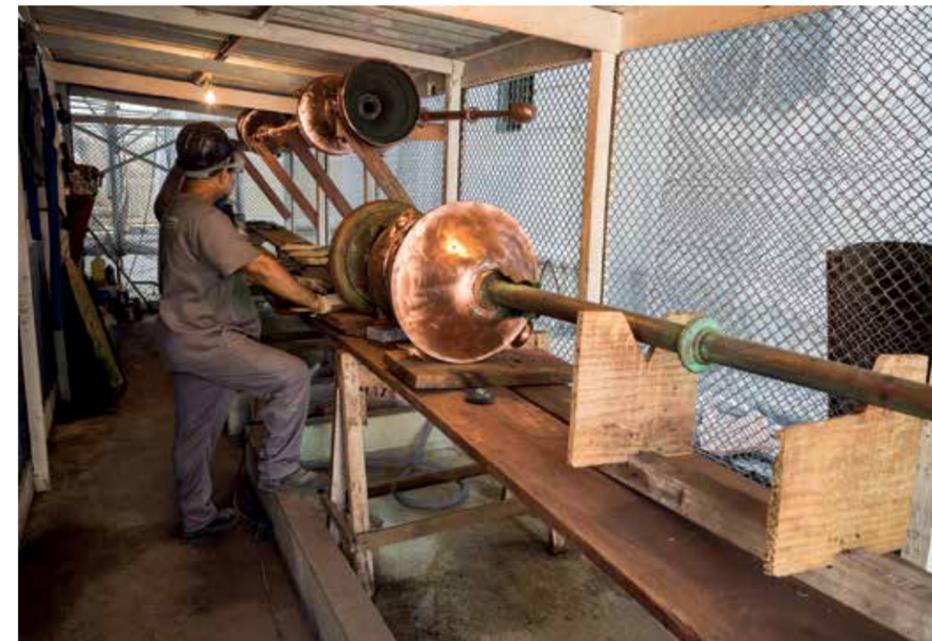
Limpeza e polimento de elementos decorativos e acabamentos de cobre das cúpulas.
Cleaning and polishing the copper ornaments and decorative elements from the domes.

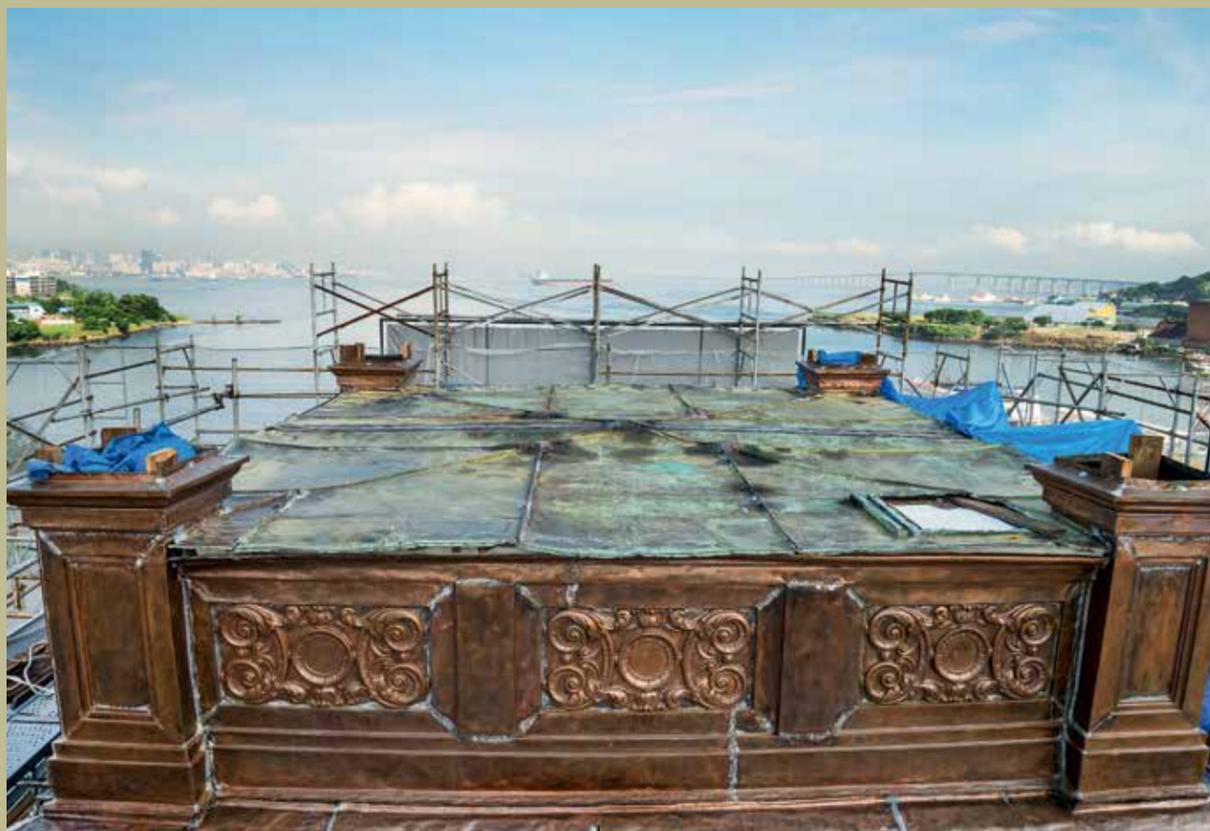
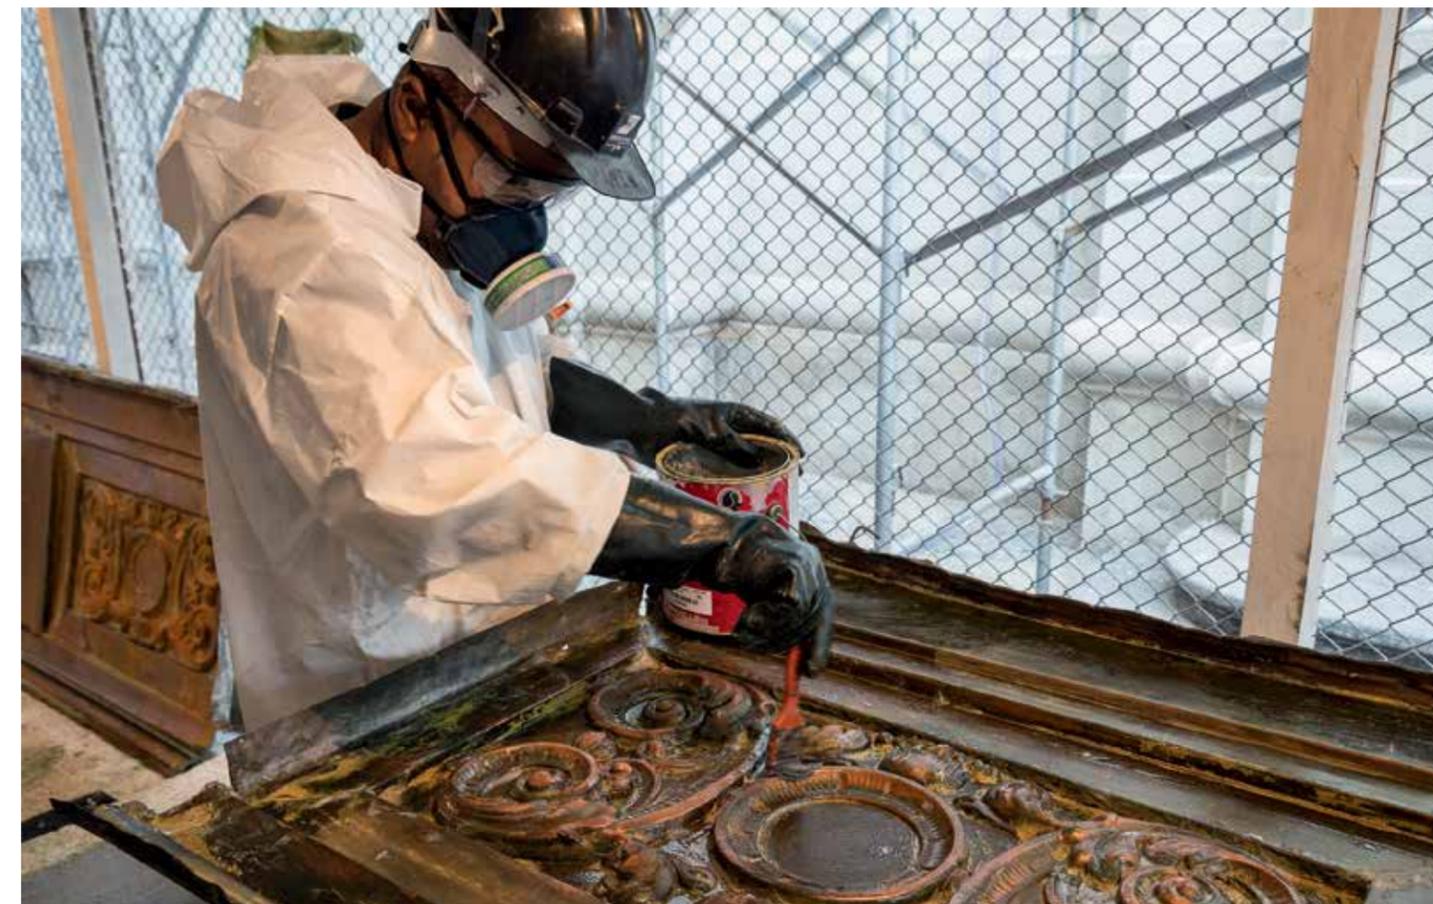
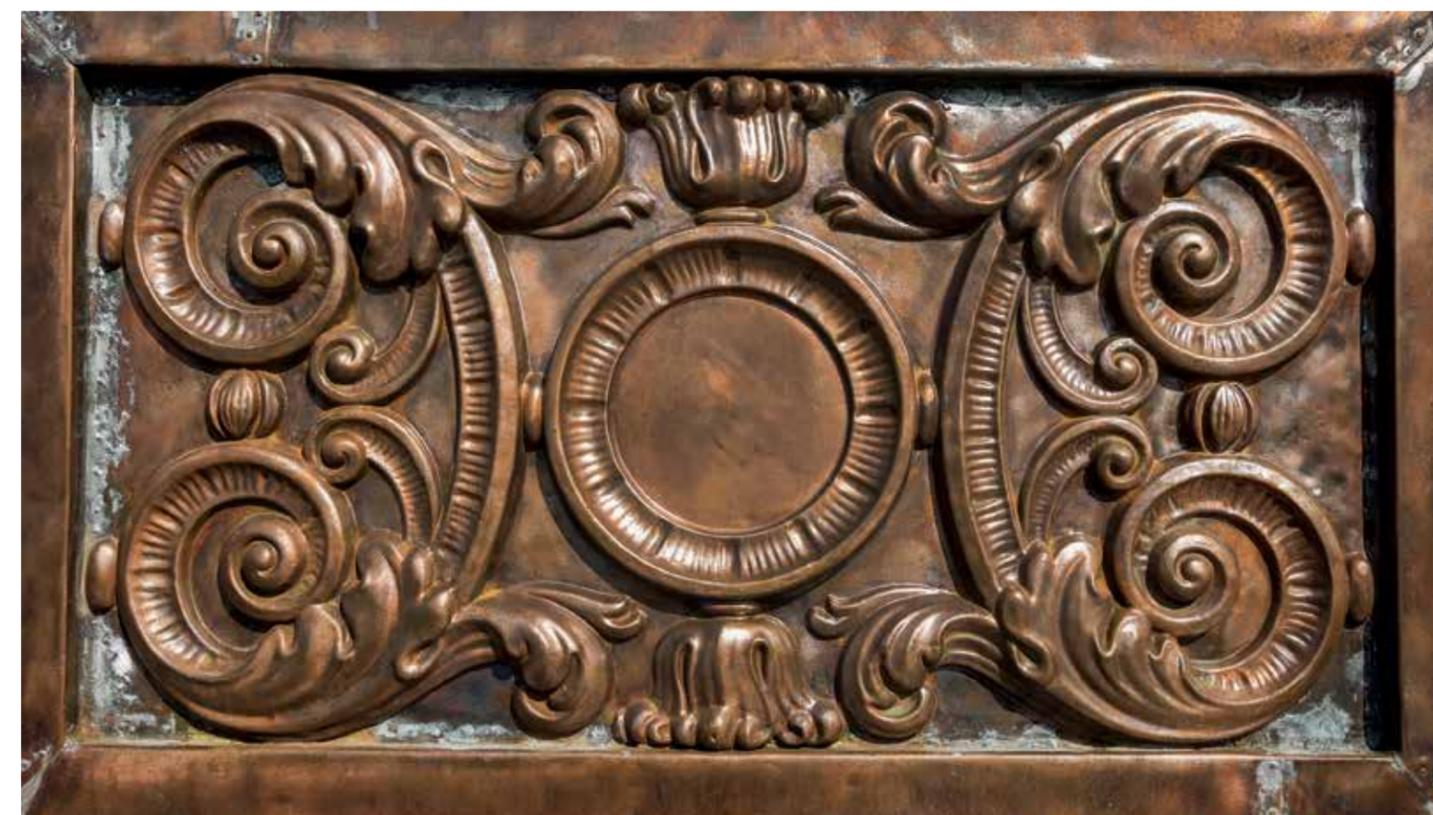
Restauração, limpeza e polimento dos pináculos de arremate das cúpulas.
Restoring, cleaning and polishing the copper spires topping the domes.

Também foram restauradas as calhas de cobre e substituídas as demais, onde necessário. Nos arremates, no topo das cúpulas, foram recolocados os pináculos.

The copper gutters were also restored and replaced where necessary, and the pinnacles were replaced on the top of the domes.

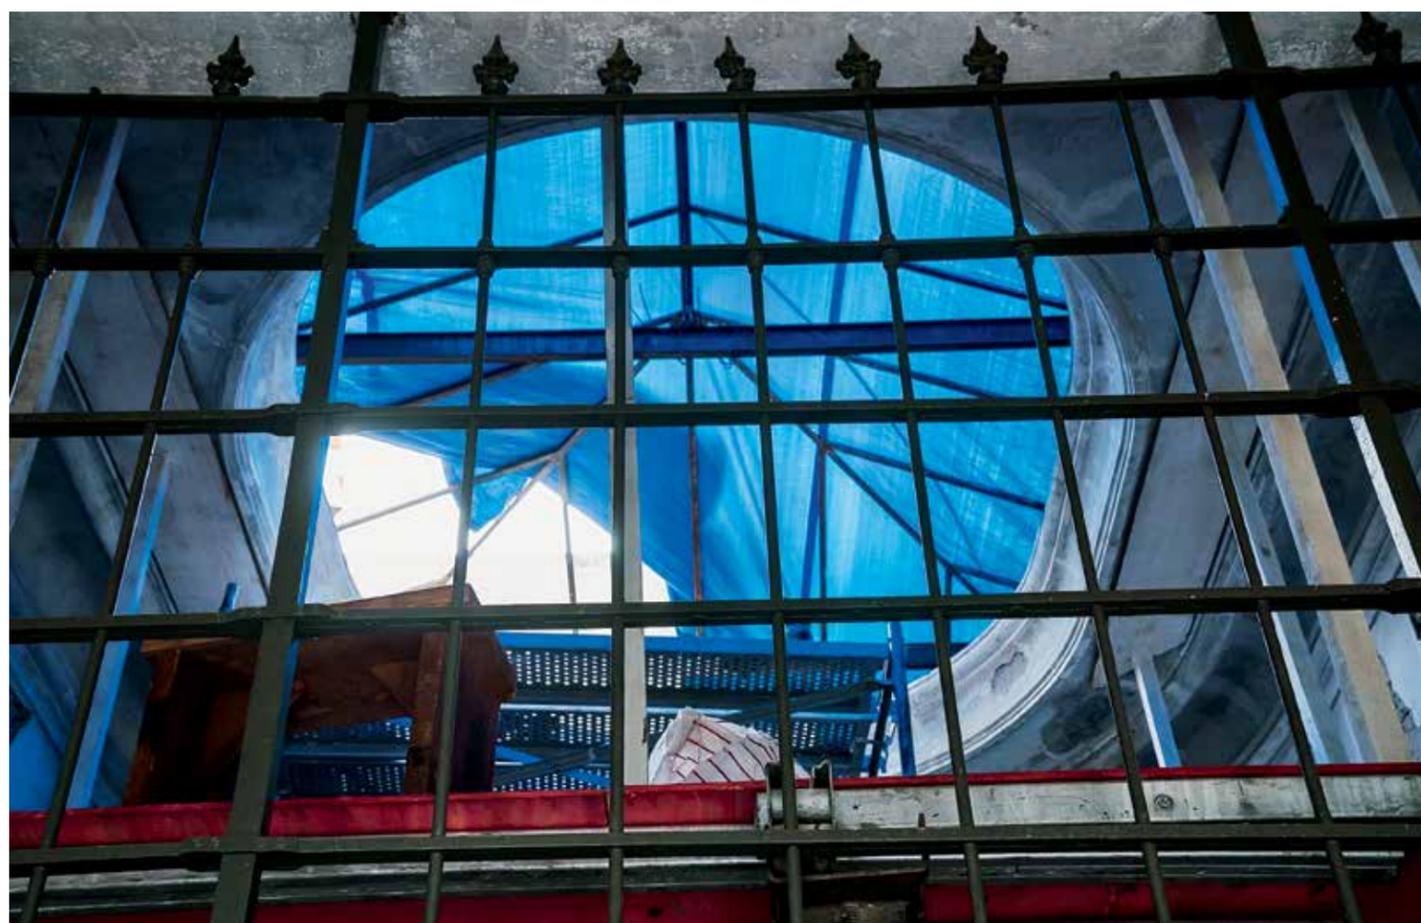
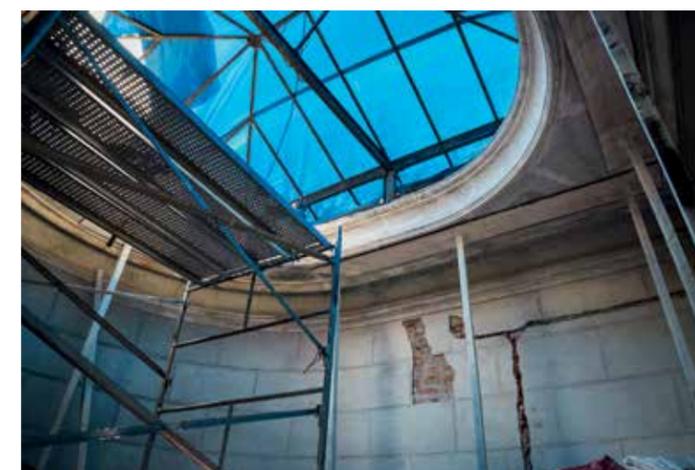
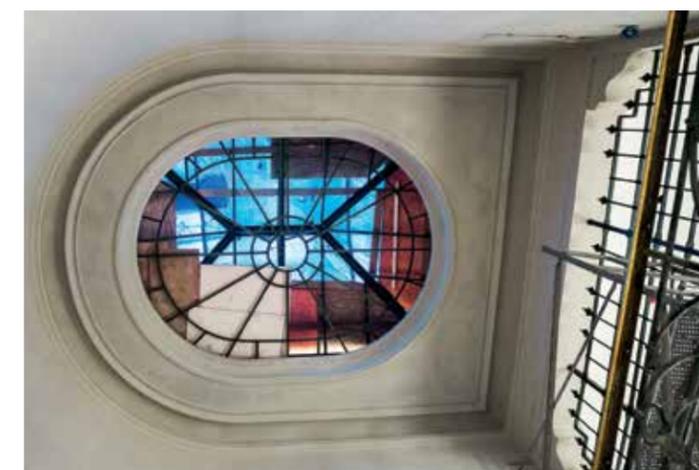
The metal window frame had to be removed for restoration, since it had warped and corroded in places.

The structure covering the skylight, also made of cast iron, was restored by replacing a few of its fixtures which were severely corroded. The original translucent elements, long gone, were replaced by polycarbonate.

For the restoration work, the few existing panes of glass were removed to guide the manufacture of the new panes to replace the missing ones.
