CP
ALÁCIO *dos*
CORREIOS

Maria Cecília Moreira d'Afonseca

69 A RESTAURAÇÃO

RESTORATION

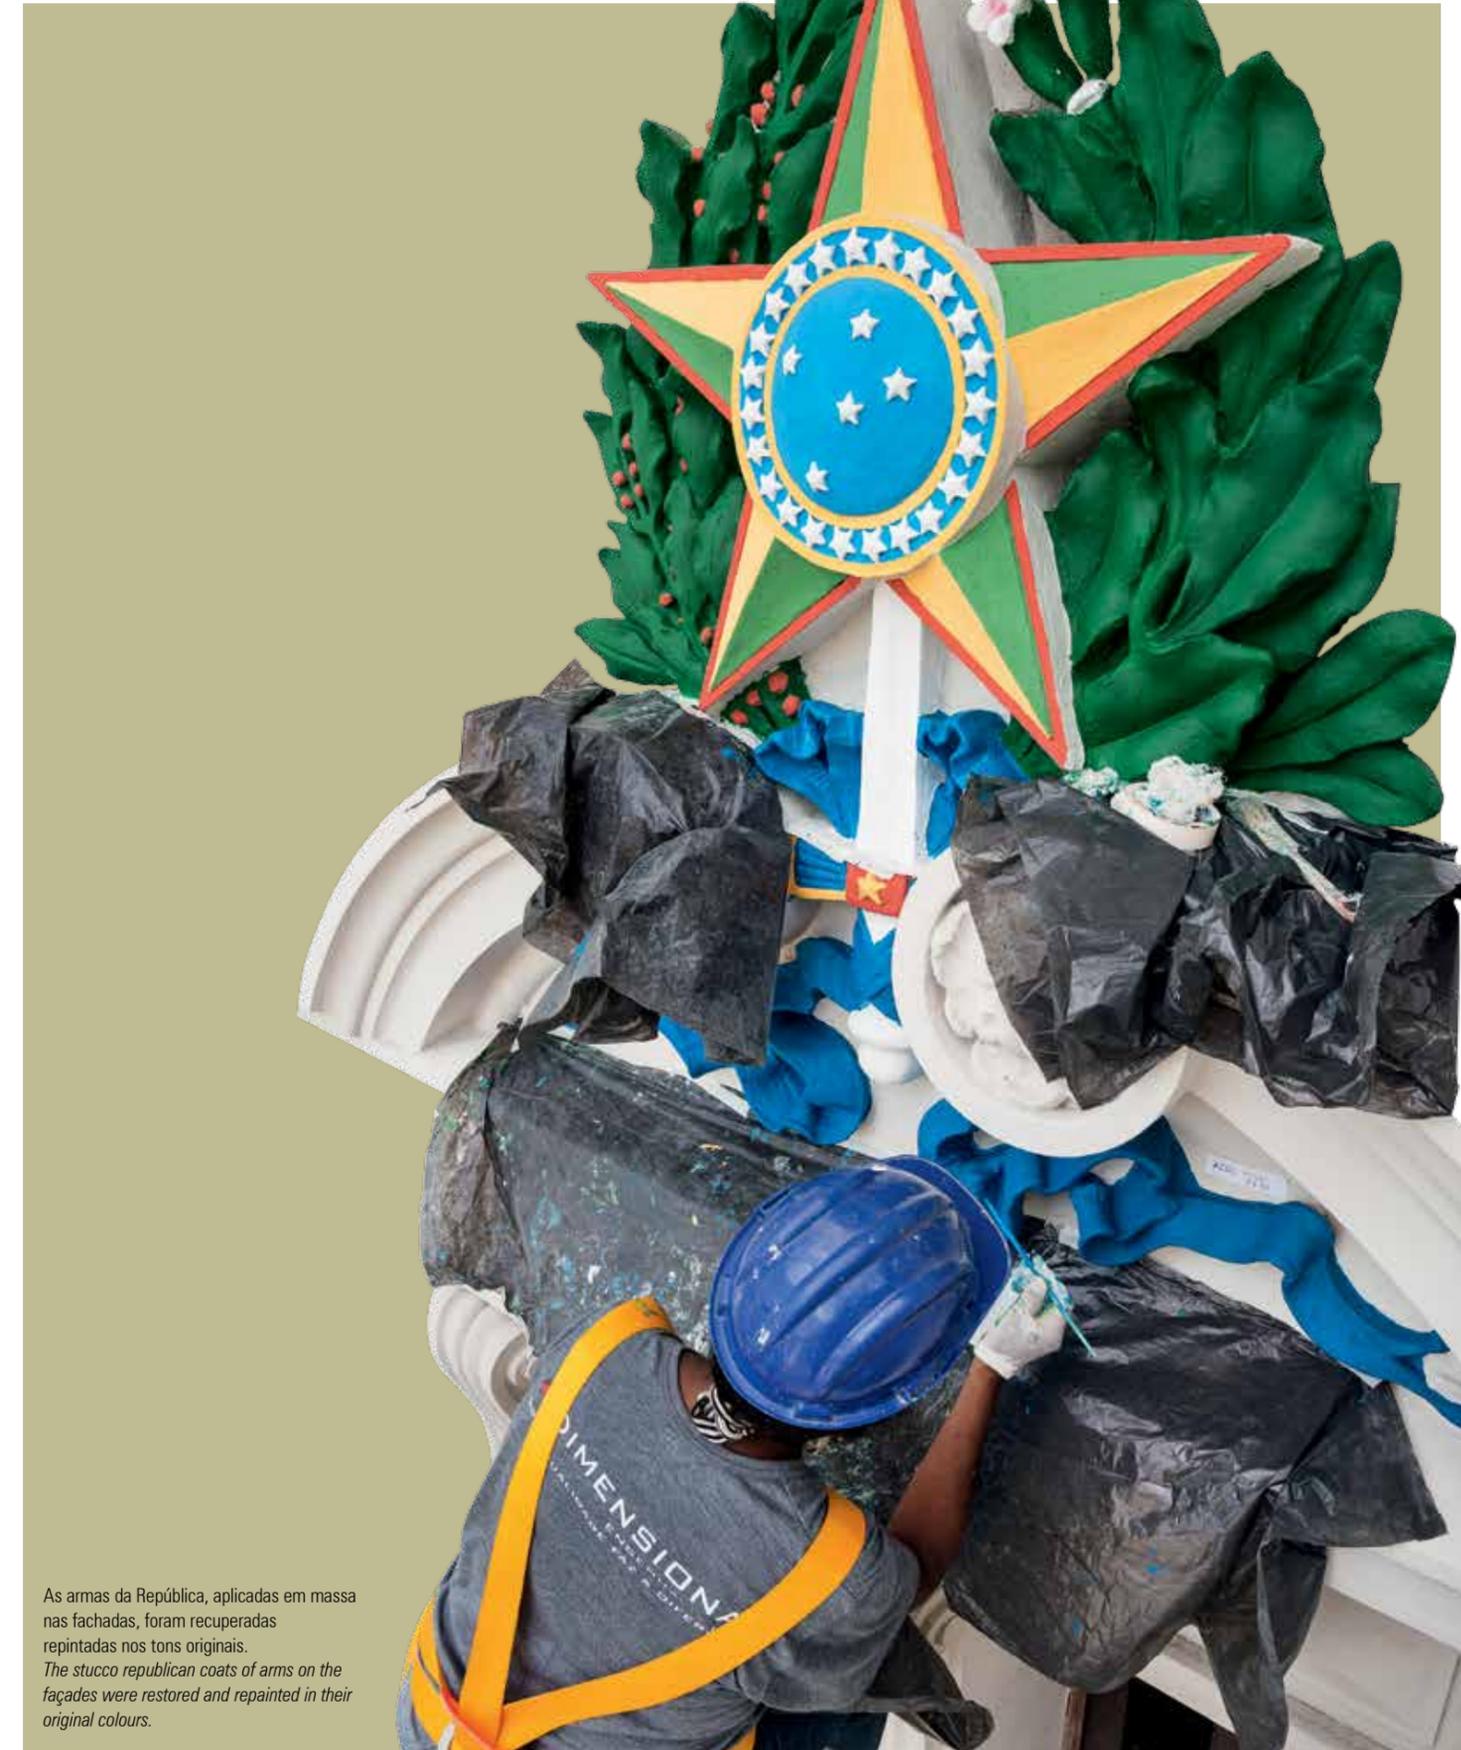
Limpeza e minuciosa restauração das armas da República. Restauradores trabalham, protegidos por equipamentos de segurança. Exemplos das armas da República, restauradas, aguardando a pintura final em cores. *Cleaning and detailed restoration of the republican coats of arms; The restorers wear safety equipment as they work; Restored republican coats of arms ready to receive their final coats of paint.*

As armas da República aplicadas em massa nas fachadas, foram recuperadas e, após estudo de cores, foram repintadas nos tons originais.

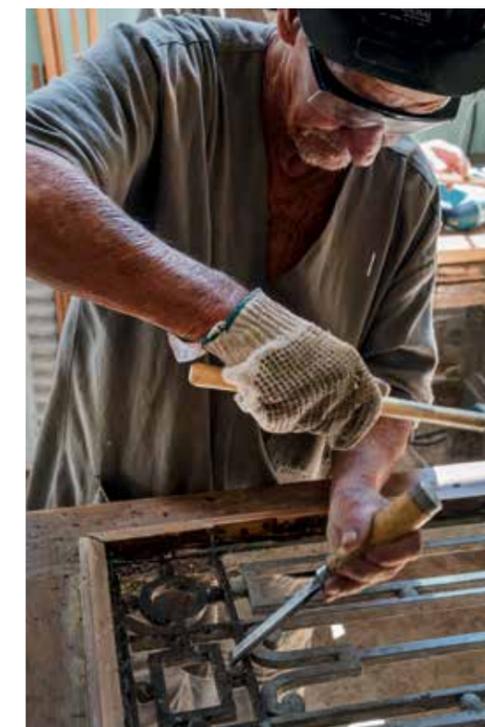
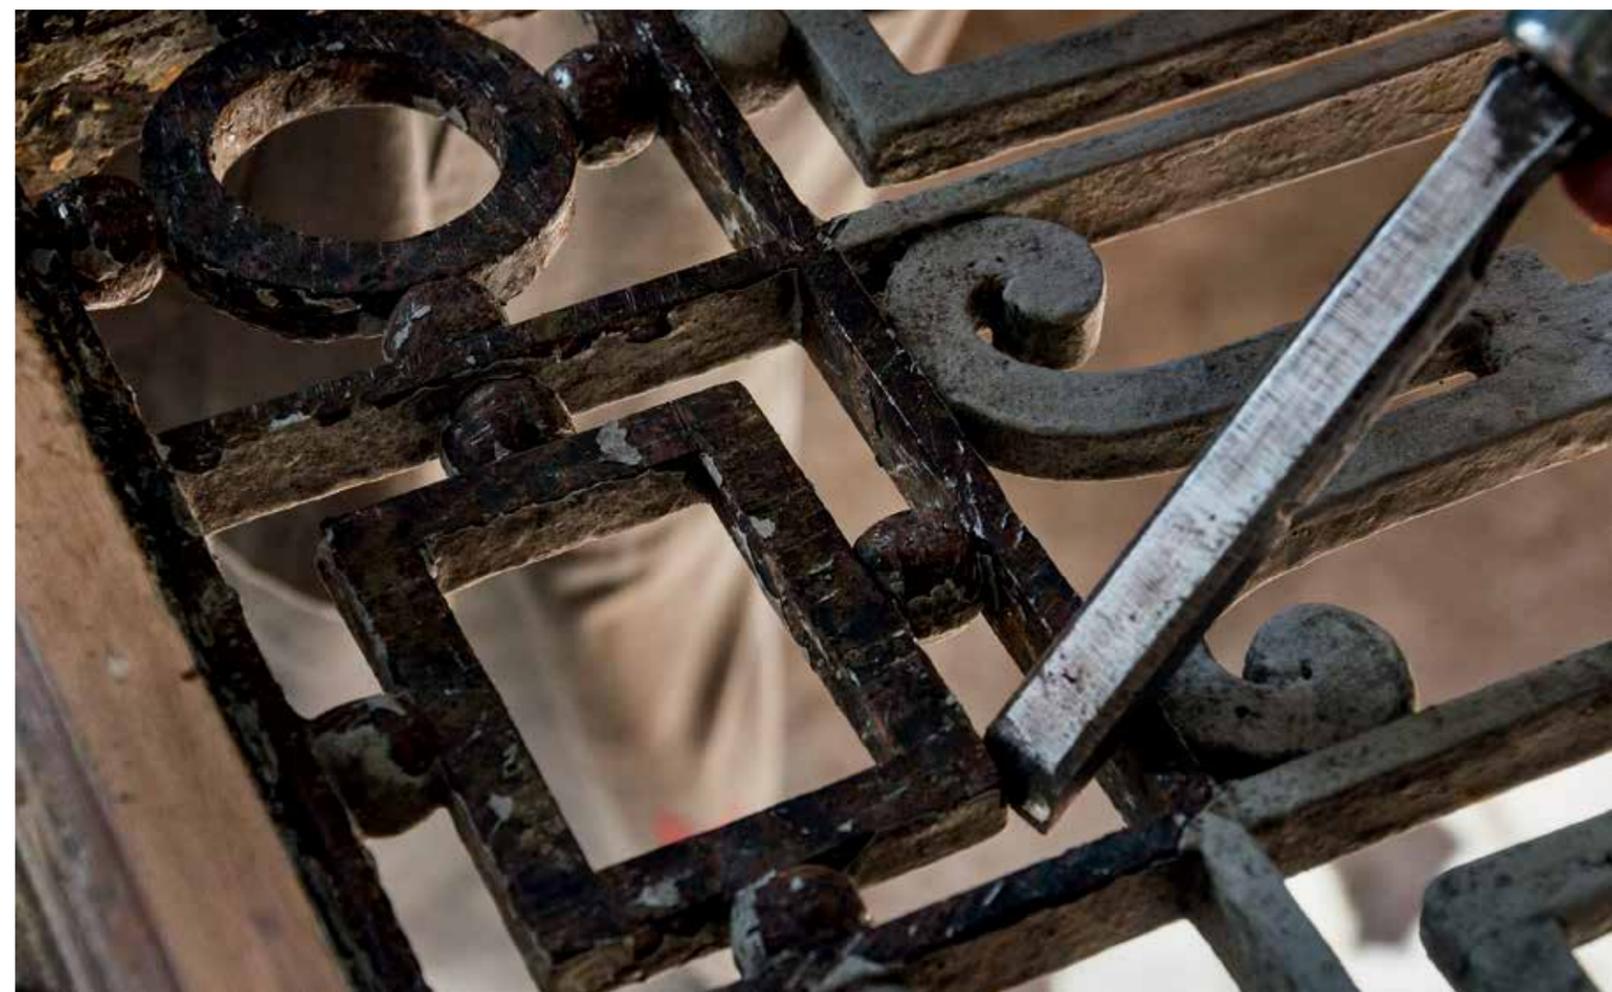
Página anterior | Gradil de ferro introduzido, por segurança, em 1916.
À direita | Limpeza do gradil de ferro fundido.
Abaixo | Detalhe da execução da limpeza das diversas camadas de tinta.
Opposite | Iron railing installed in 1916 for security purposes.
Right | Cleaning a cast iron railing.
Below | Cleaning off the different layers of paint.

The internal and external railings, gates, window frames, railings on the balconies and original staircase were treated to remove all the corrosion by sanding with sandpaper or small electric sanders, depending on the size of the piece. After all the rust had been removed, anti-corrosion paint was applied, and they were painted with dark green epoxy paint. This same treatment was given to all the iron elements in the building.

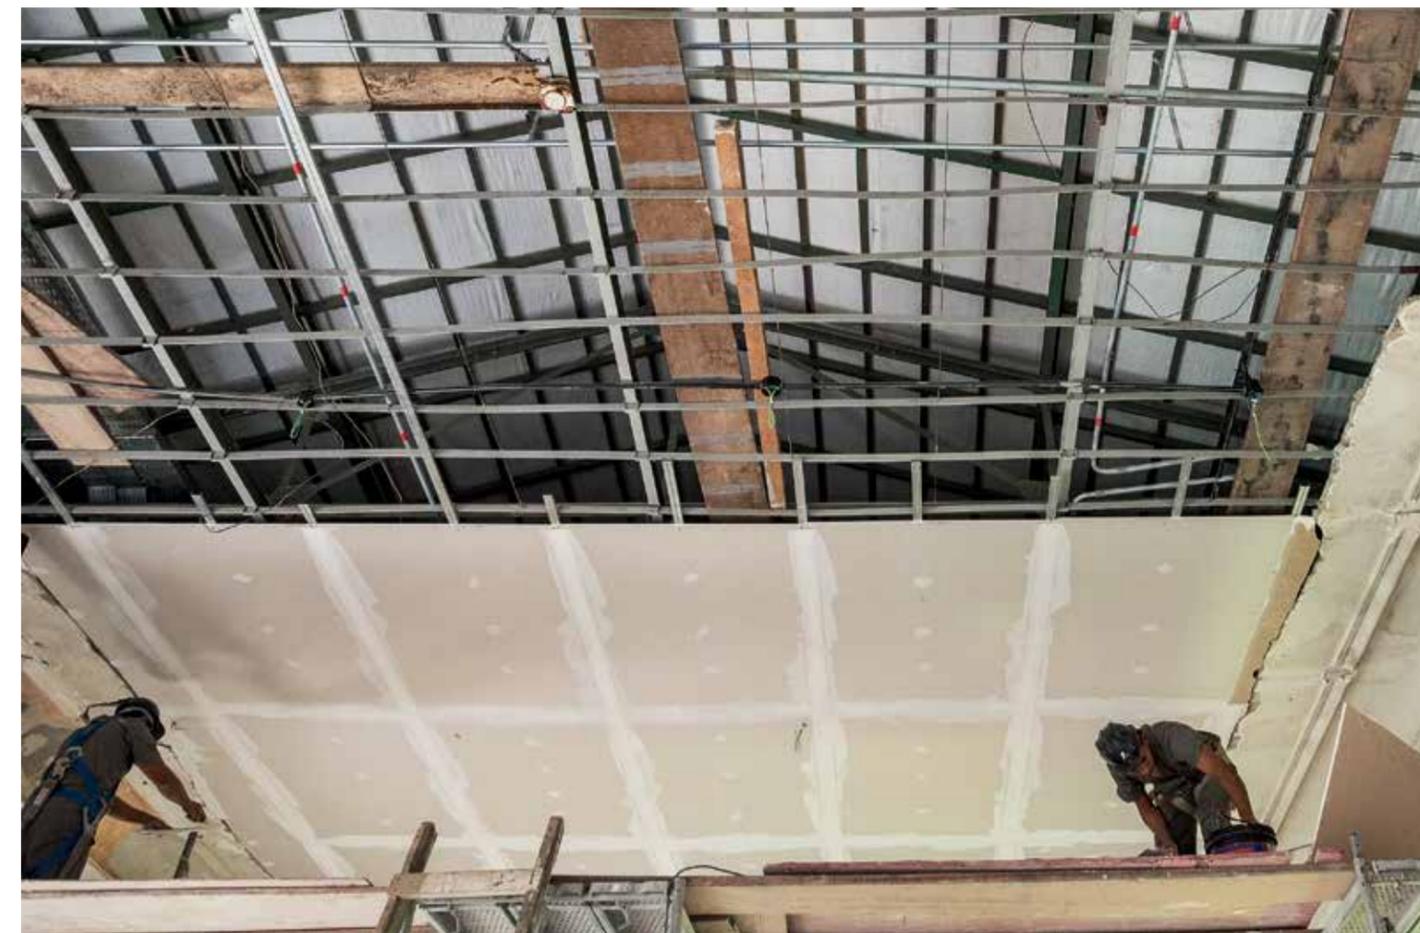
À esquerda | Estrutura para a fixação do forro de gesso acartonado complementando o original.
 À direita | Forro de gesso acartonado complementar ao original.
 Left | Structure for affixing the drywall ceiling under the original
 Right | Drywall ceiling installed under the original

A foto exhibe a perfeita adaptação entre os elementos originais e o novo forro de gesso acartonado.
 Perfect adaptation between the original elements and the new drywall ceiling.

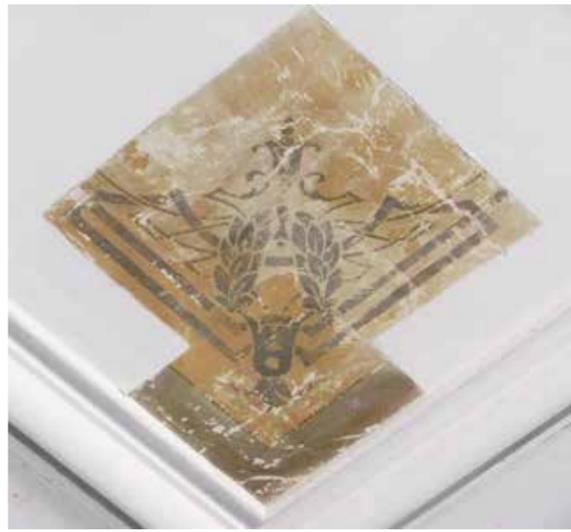
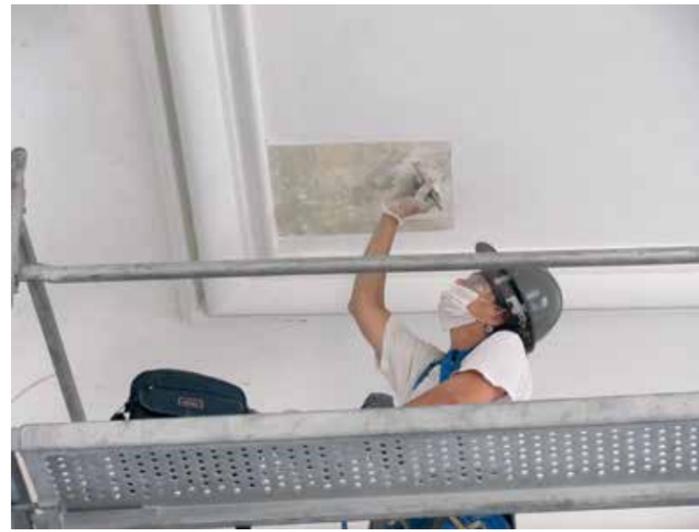
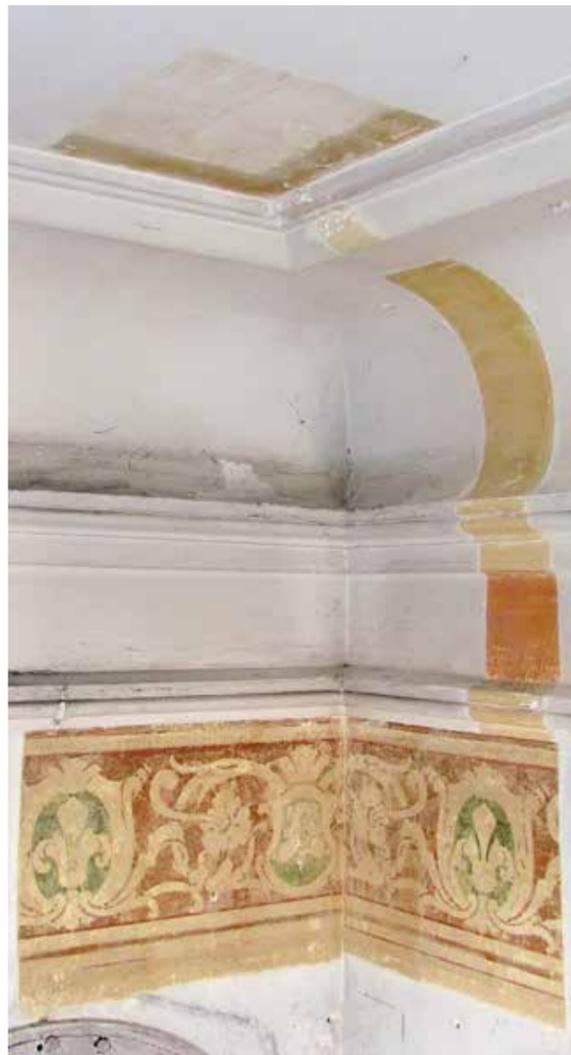
The original ceilings were made of reinforced mortar supported by flat metal bars. To better analyse and study the extent of the damage, the ceiling was shored up and protected with wooden trays. As the slabs immediately above the ceilings were demolished, this wood had to be put in place to catch any falling rubble and stop it from damaging the stucco ceilings.

Tests were conducted to identify the strength and adhesion of the metal grid and structure of flat bars. It was found that part of the mortar had been lost and much of the metal grid was corroded. Once the metal had been cleaned and treated, it was reinforced by a second grid anchored to the whole surface. The bars were reinforced with new fixtures, and the elements on the surface treated with additive were carefully reincorporated by applying mortar with a nylon brush.

Realizados os testes de resistência e adesão da tela metálica e a estrutura de barras chatas, identificou-se perda parcial de material (argamassa) e muita oxidação na tela metálica. O tratamento adotado foi, após limpeza e tratamento dos perfis metálicos, reforço com inserção de nova tela (*deployer*), ancorada em toda a superfície, reforço nas barras com novas ferragens e cuidadosa aplicação com uso de brocha de nylon e de argamassa para a reintegração dos elementos sobre superfície tratada com aditivo.

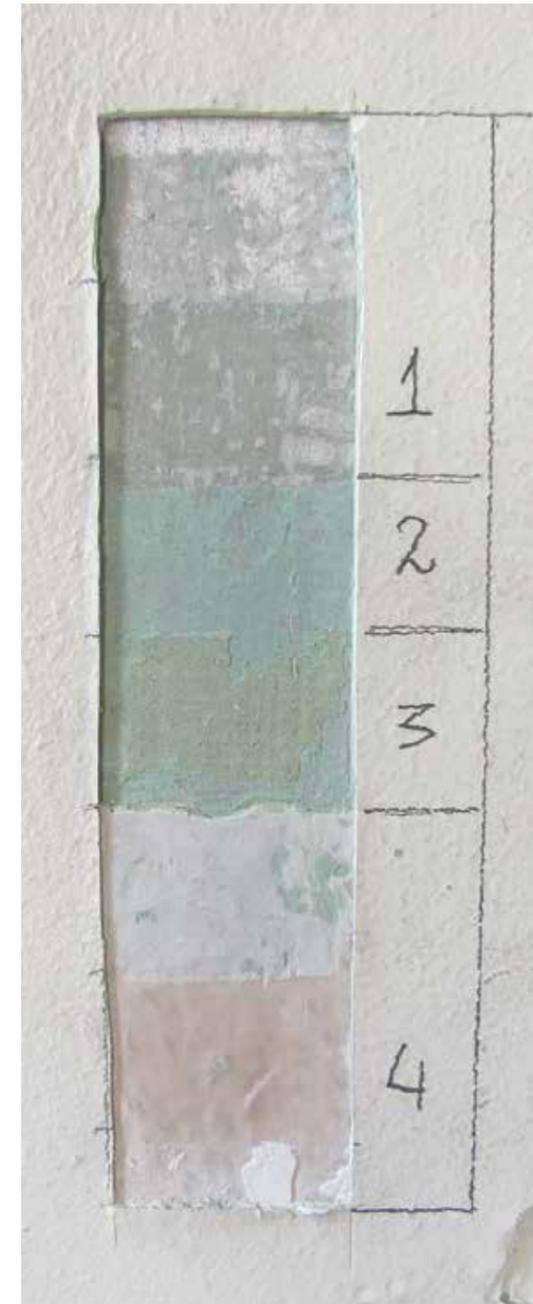
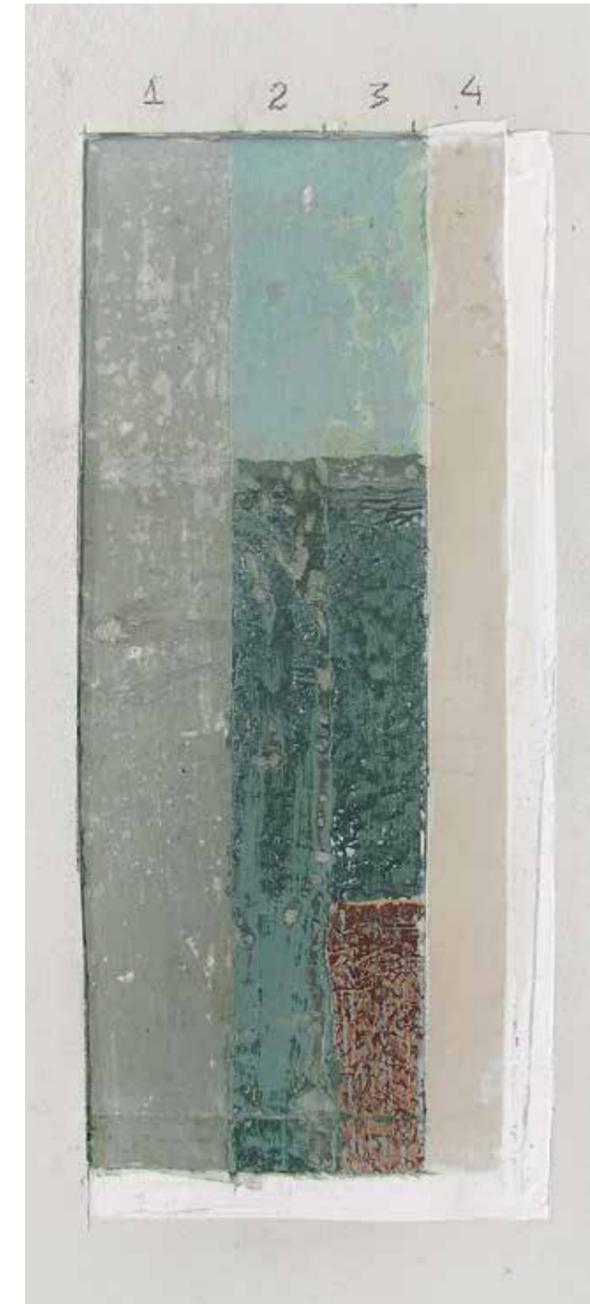
Above | In the survey, the building's original decorative paintwork was found underneath the successive layers of paint applied over 100 years.

Opposite | The studies revealed different layers of paint and the original palette of colours used.

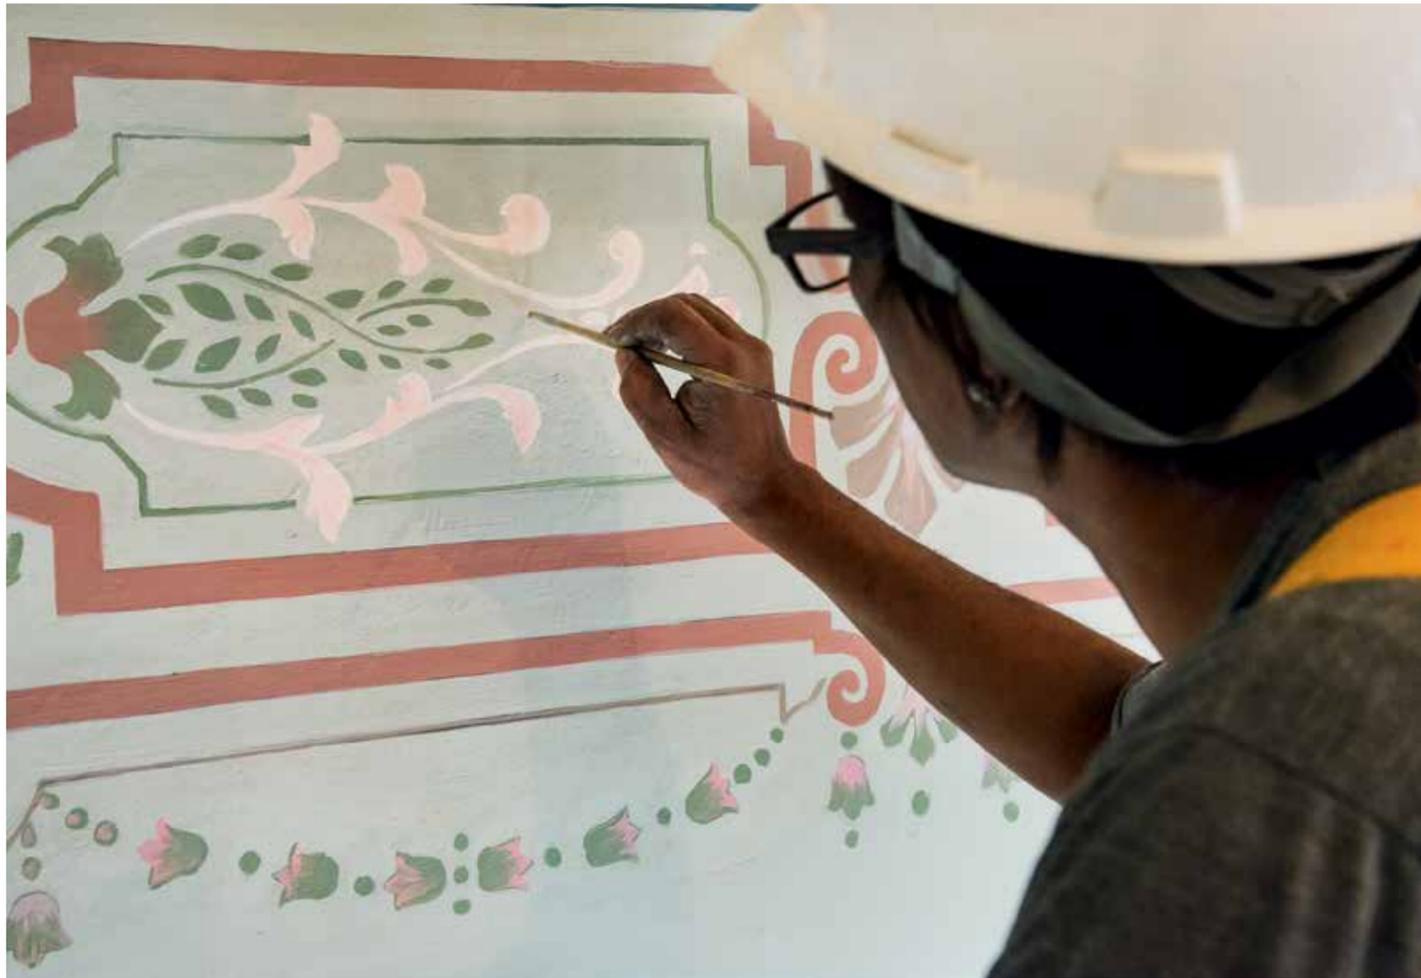
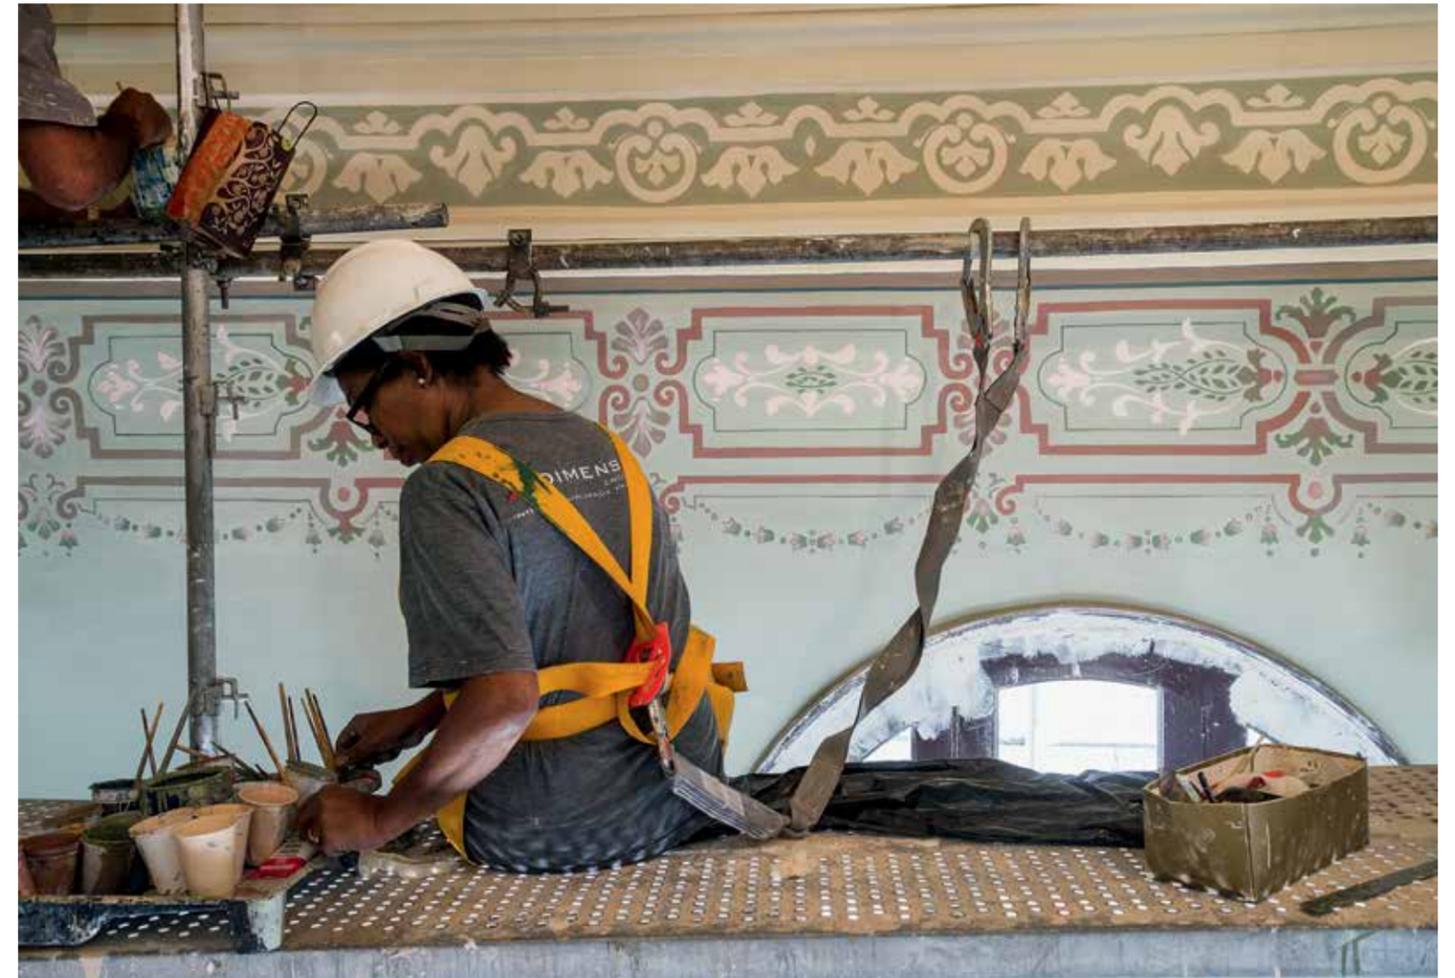
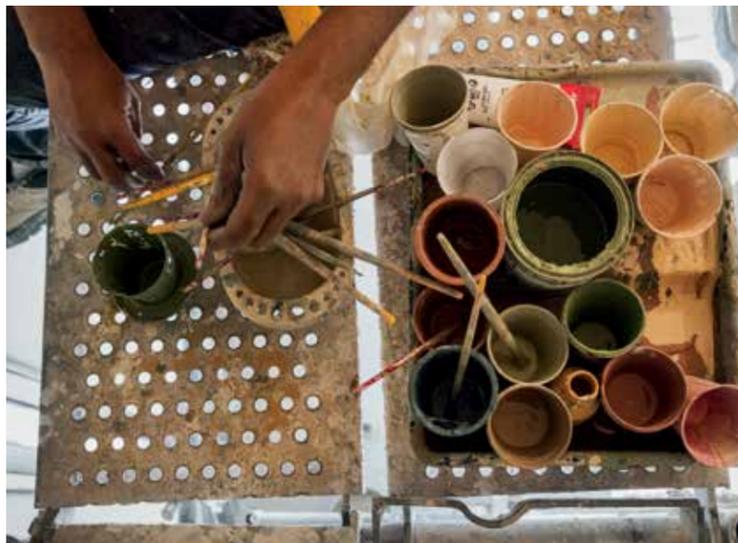
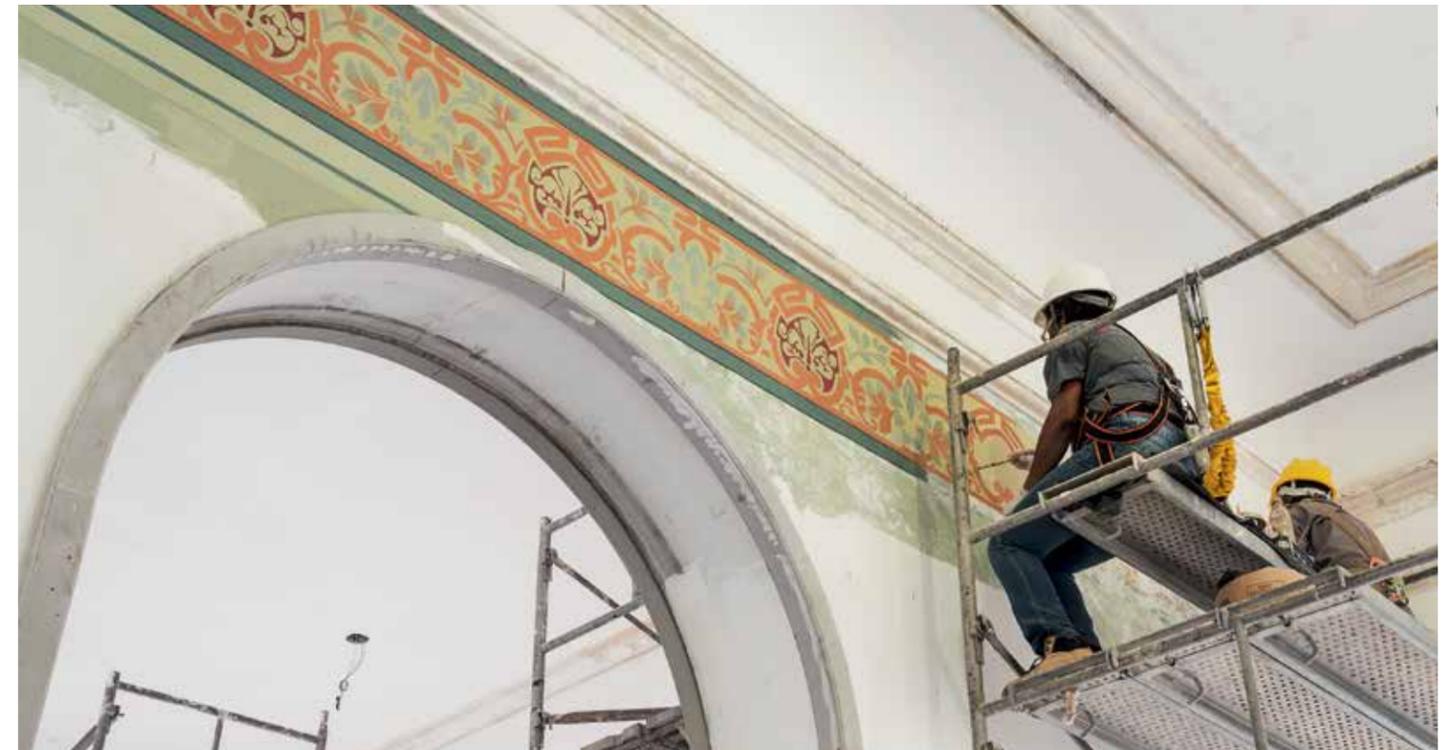
À esquerda | A policromia apresenta, de um modo geral, as cores ocre, verde, alaranjado, terracota e bege.
 Acima | Restauração de pintura decorativa.
 Próxima página, acima | As pinturas decorativas ornamentais apresentam elementos florais estilizados, linhas finas e grossas, retas e curvas, que remetem ao estilo eclético e do art nouveau.
 Próxima página, abaixo | É provável que os desenhos advenham de catálogos decorativos usados neste período.
 Left | The original colours identified were mostly ochre, green, orange, terracotta and beige.
 Above | Restoring the decorative paintwork
 Opposite, above | The decorative paintwork contained stylized floral motifs, and straight and curved lines and strips characteristic of the eclectic style and art nouveau.
 Opposite, below | The designs were probably copied from decoration catalogues used at the time.

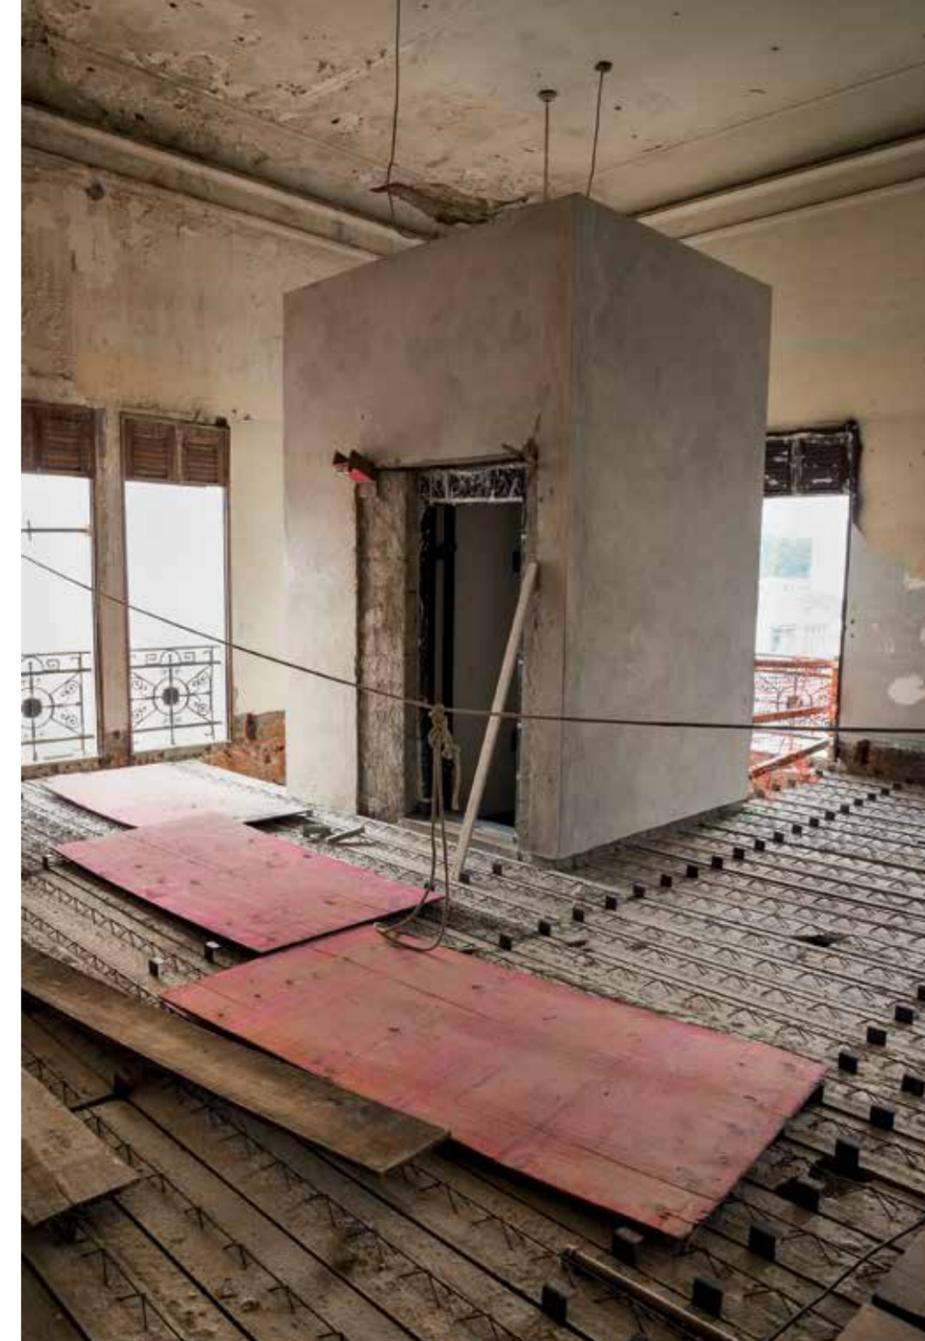
Novo elevador, introduzido no mesmo local do elevador pré-existente.
New lift installed in the place of the original one.

A new elevator has been installed in place of the old one, using the original shaft and guide rails. Another lift has also been installed, which will be used by the postal workers and people with limited mobility.

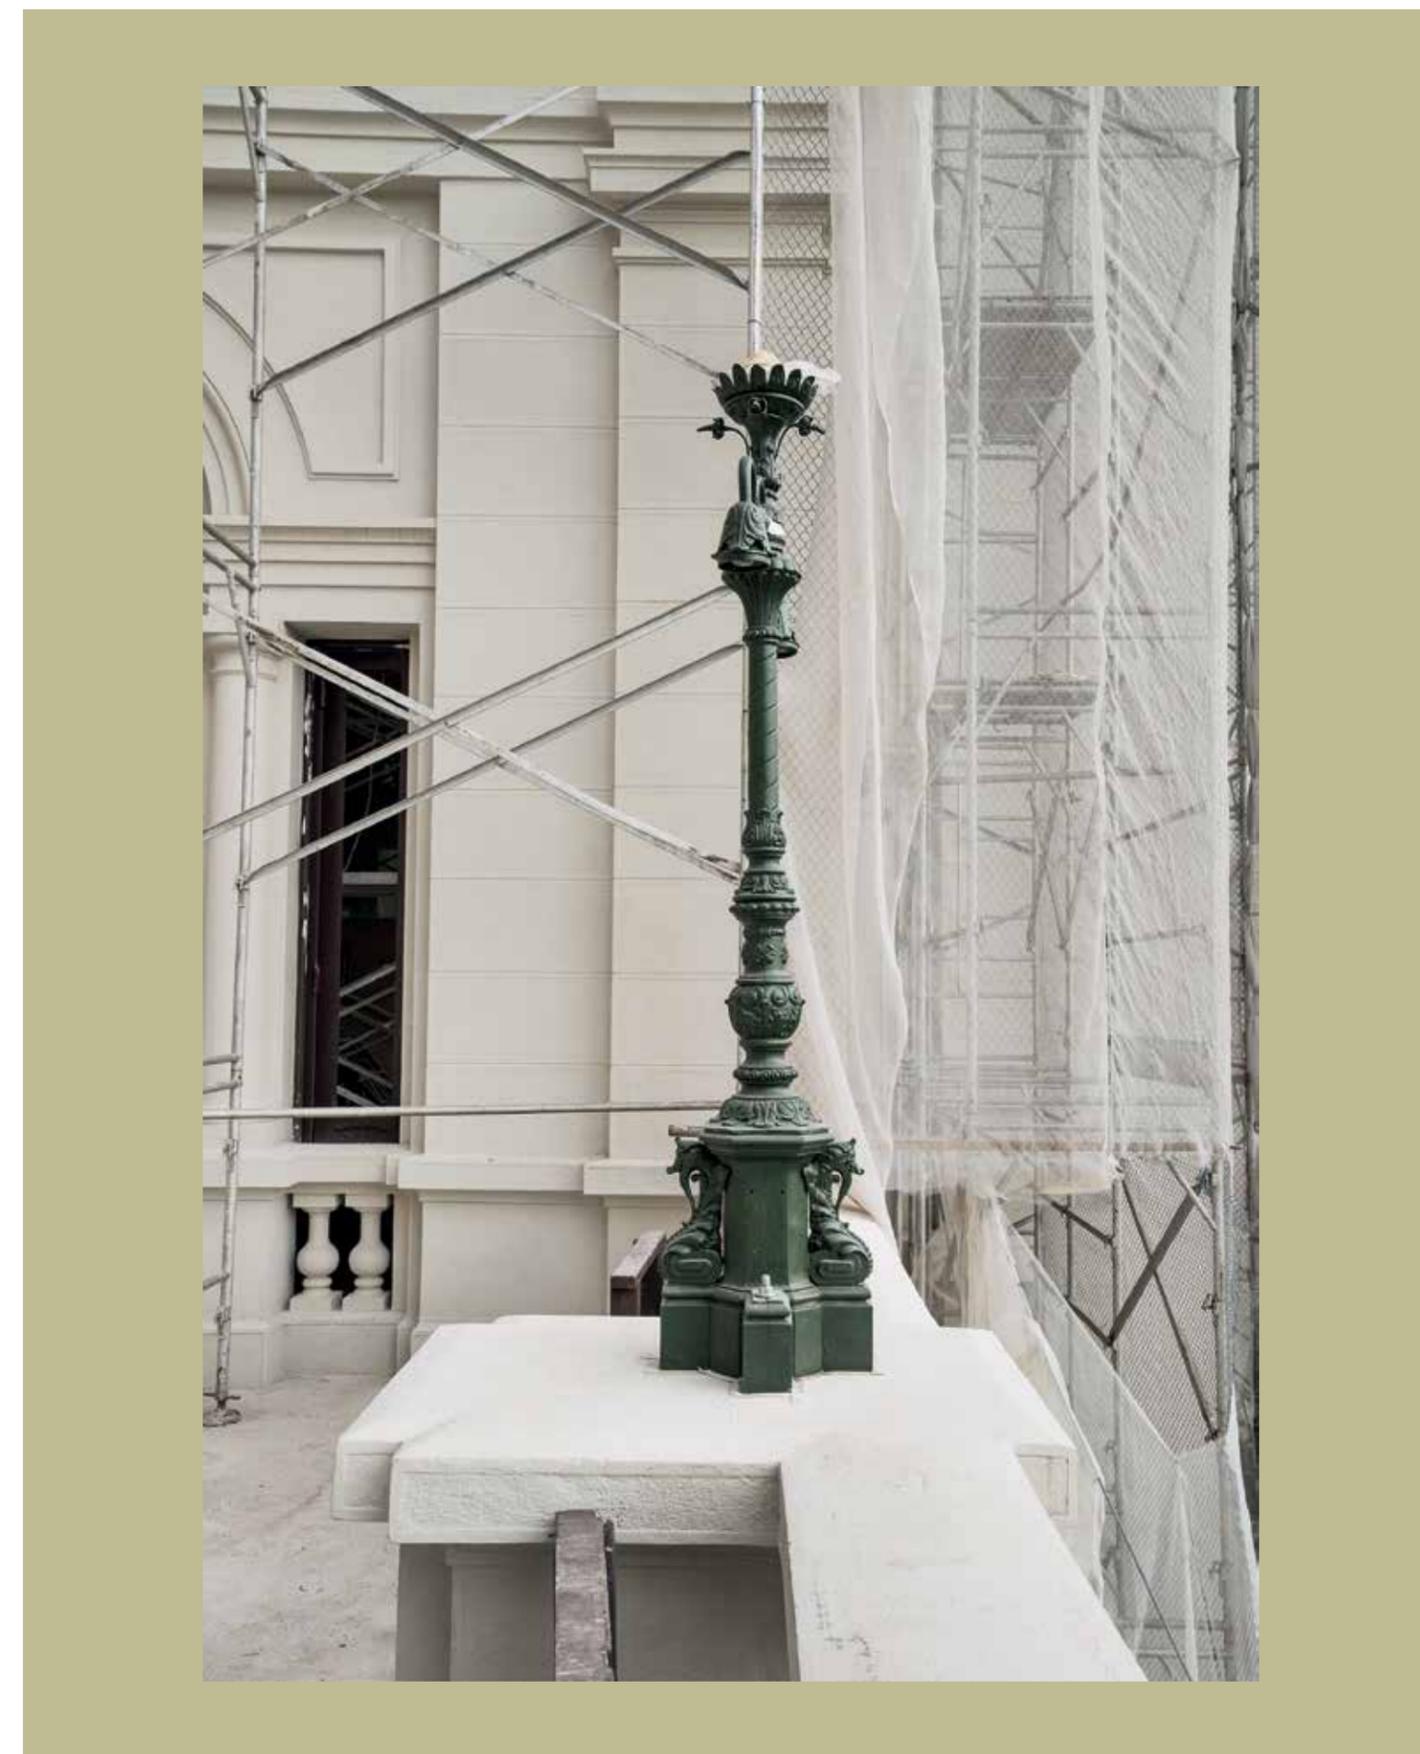
Acima | Finalização dos acabamentos na área da varanda.
 À esquerda | Suporte de luminária da fachada após recuperação, por pintar.
 Próxima página | Luminária da varanda restaurada, aguardando os componentes de vidro.
 Above | Finishing the details in the balcony area.
 Left | Outdoor light fixture restored and painted.
 Opposite | Lamppost on the balcony restored and ready to receive its glass components.

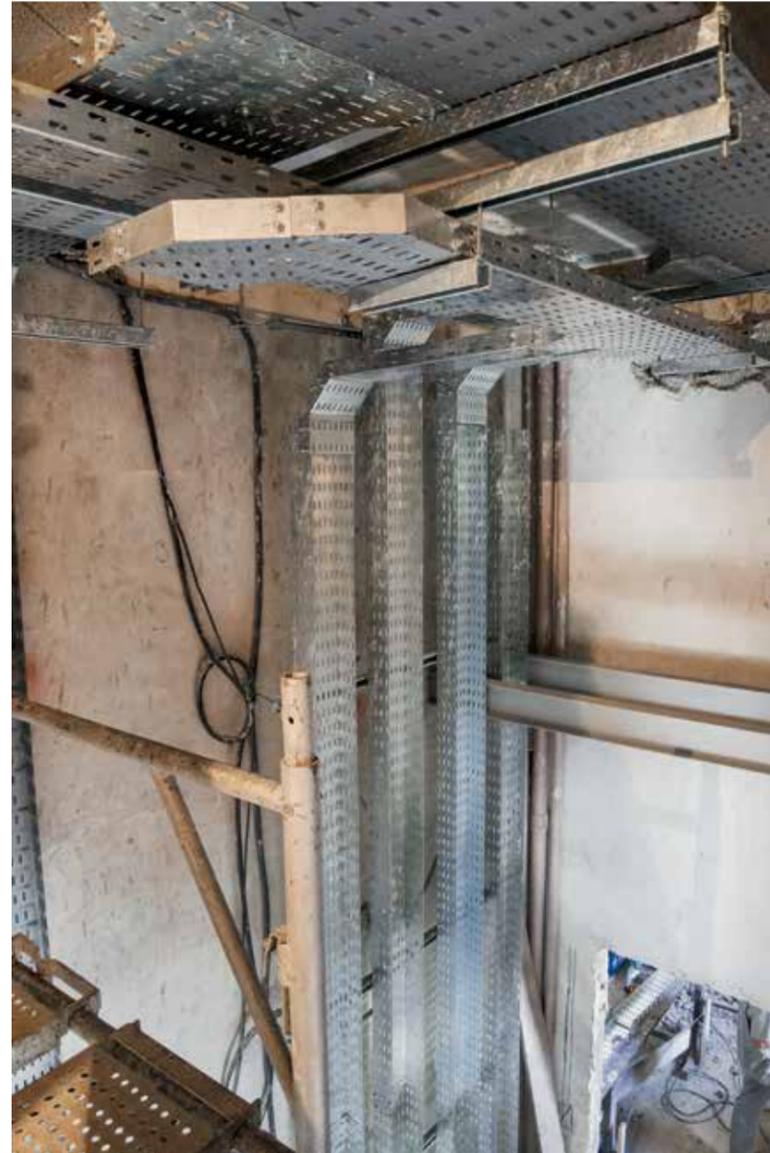
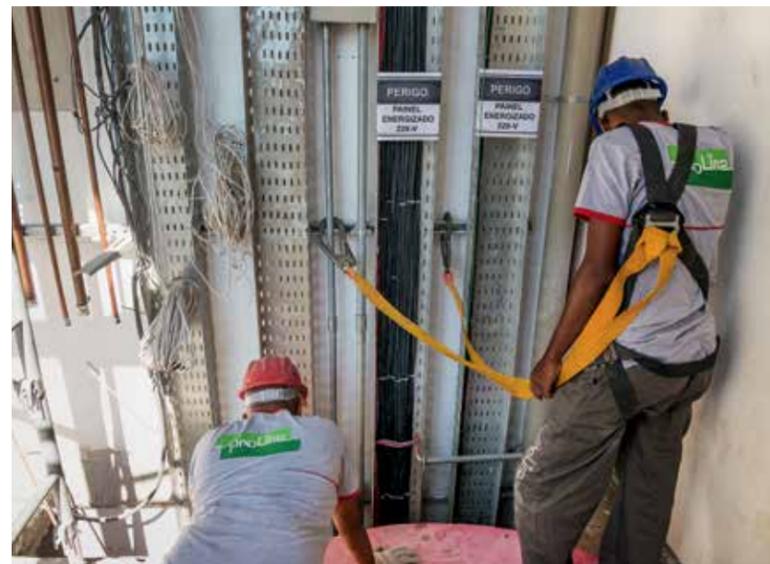
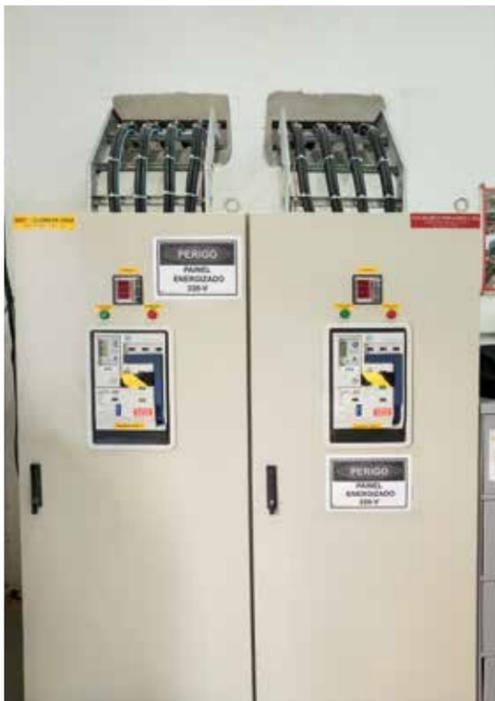
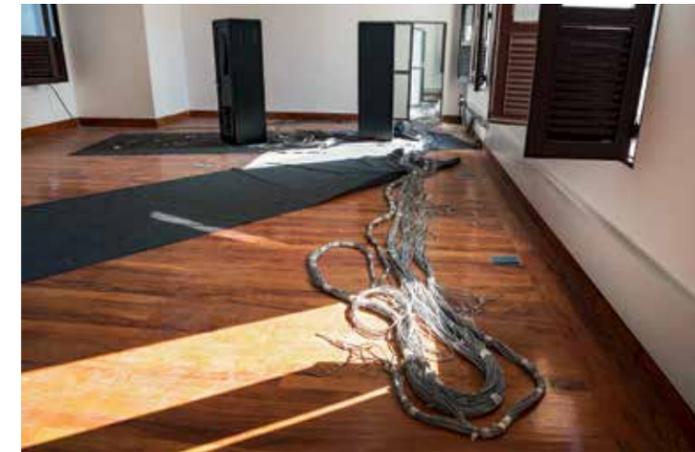
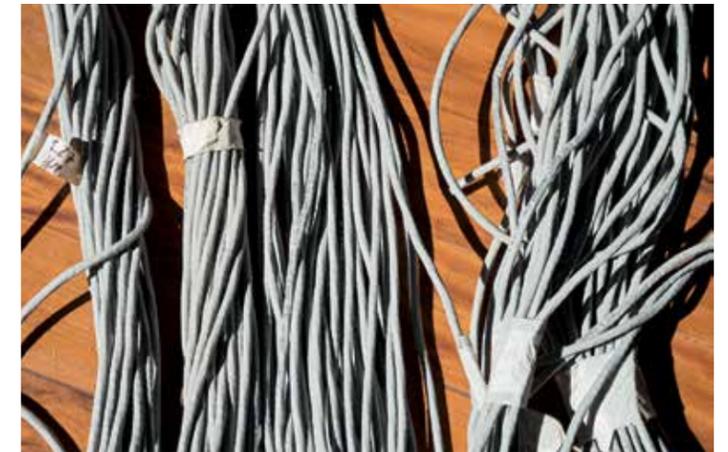
Página anterior | Infraestrutura de redes de telefonia, energia, segurança e comunicação.
Abaixo | Emprego de fibra ótica nas modernas instalações de telefonia e comunicação.
Opposite | Infrastructure for telephone, communications, electricity and security networks
Below | Optical fibre used in the modern telephone and communications installations

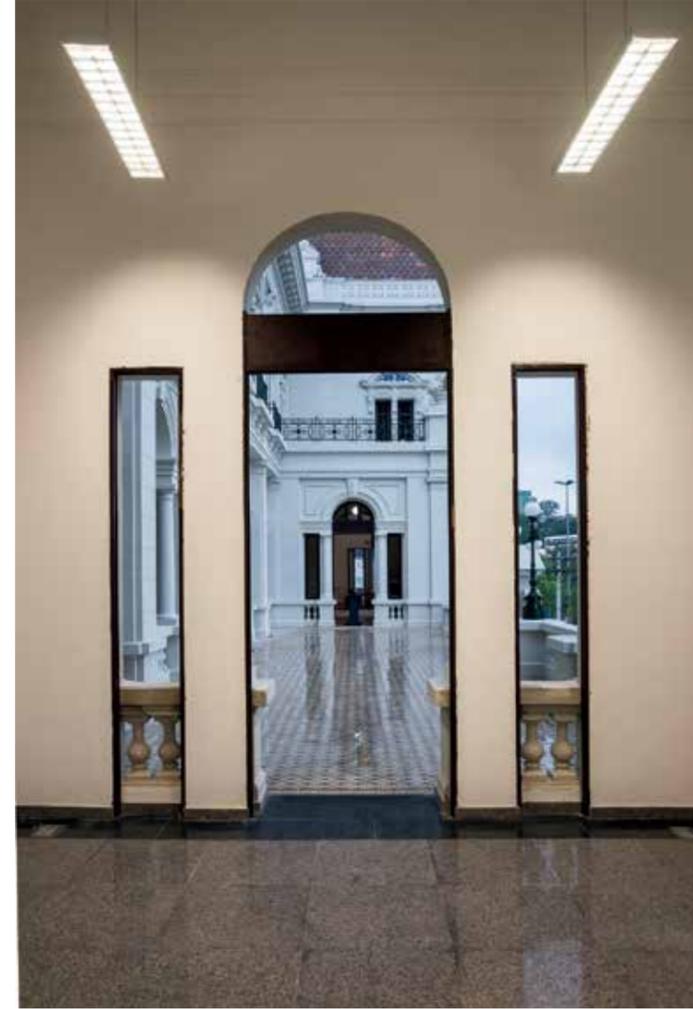
Piso dos corredores recuperado (granito).
Restored flooring in the hallways (granite).

In the rooms where the floors were made of broken stone and granite (not original), new granite flooring was laid.

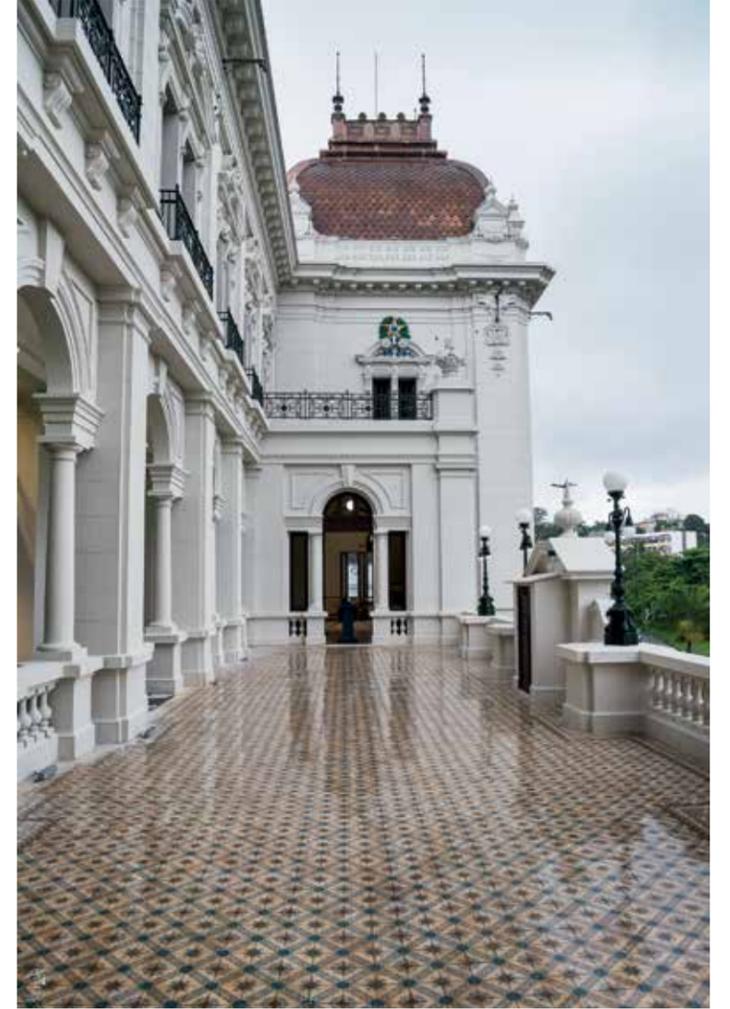
Varanda recuperada.
Balcony after restoration.
