CP
ALÁCIO *dos*
CORREIOS

Maria Cecília Moreira d'Afonseca

69 A RESTAURAÇÃO

RESTORATION

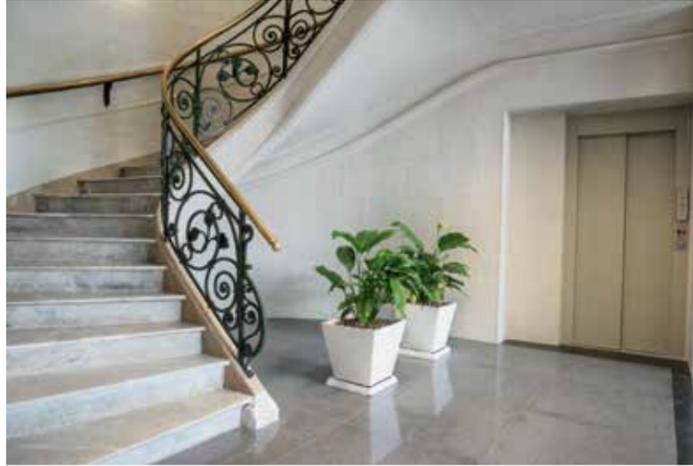
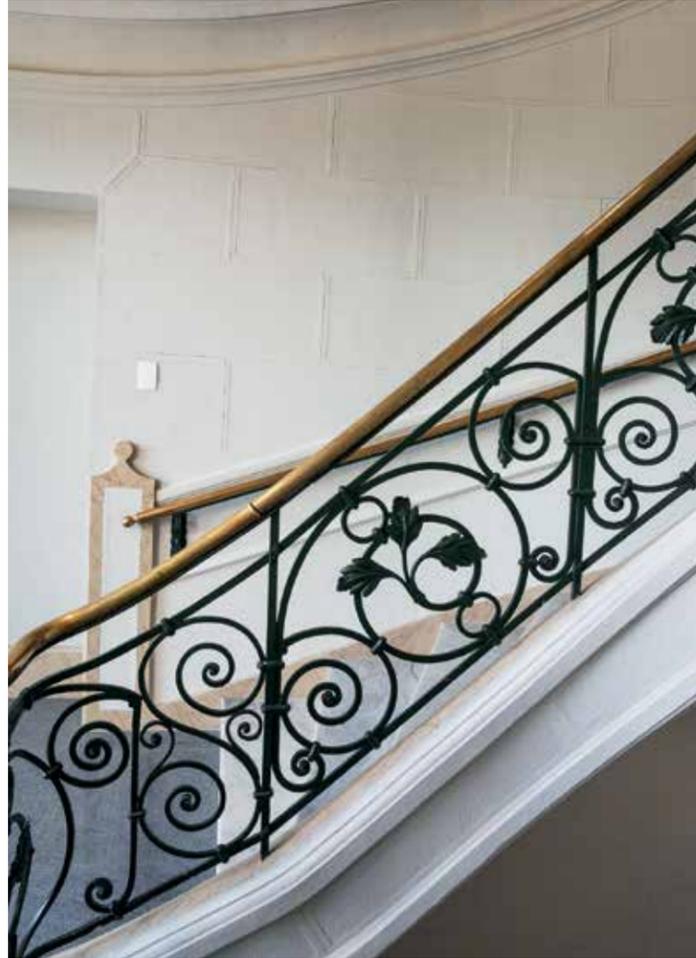
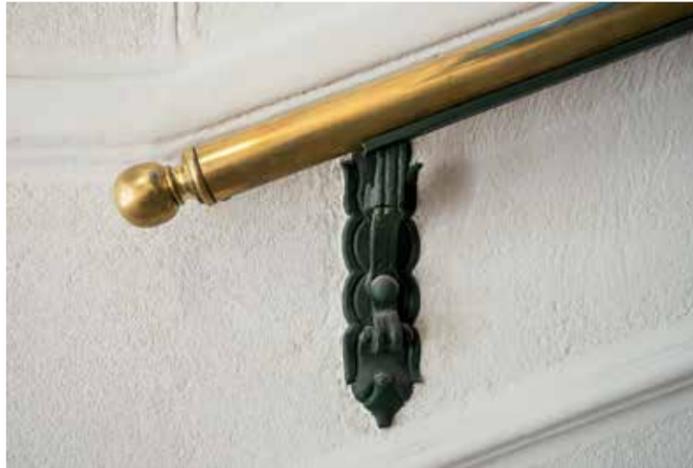
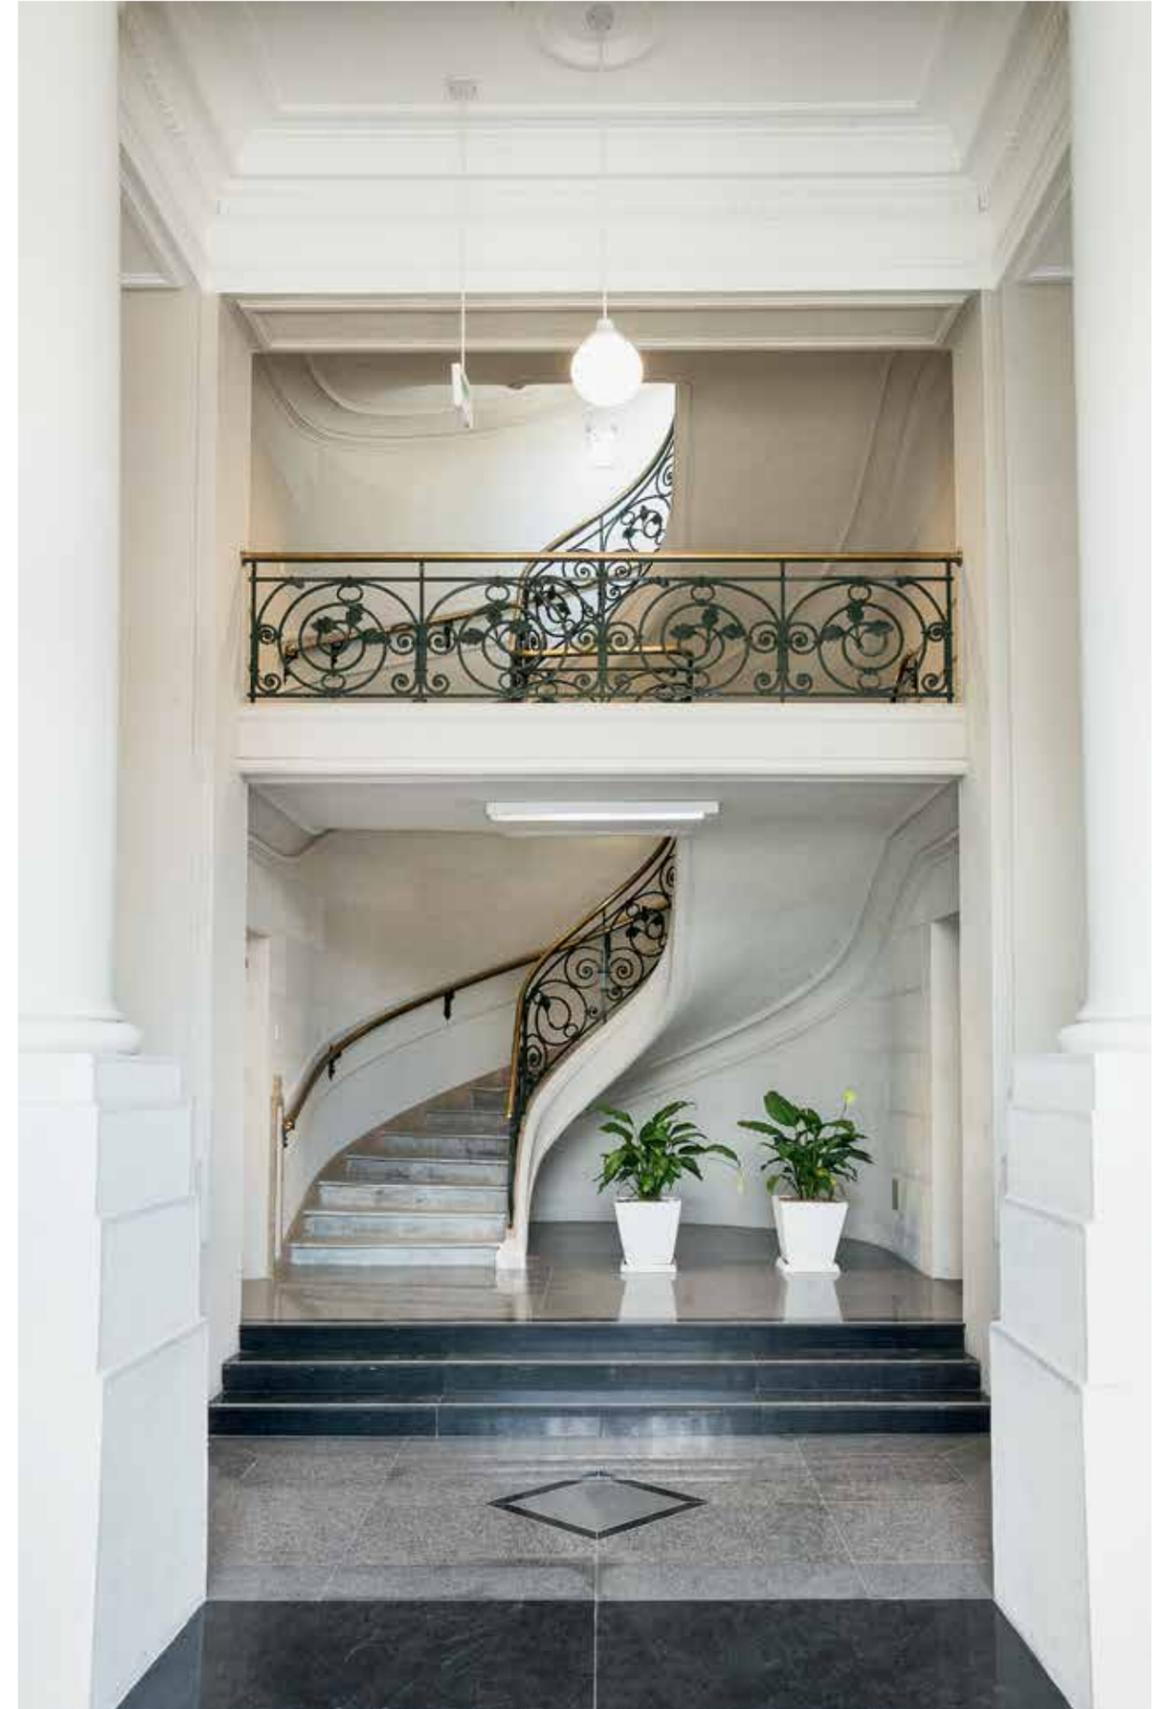
Página anterior | Escada central recuperada.
Acima | Detalhe dos corrimãos recuperados.
Próxima página | Escada central.
Previous page | Central staircase after restoration.
Above | Detail of handrails after restoration.
Opposite | Central staircase.

The internal and external railings, gates, window frames, railings on the balconies and original staircase were treated to remove all the corrosion by sanding with sandpaper or small electric sanders, depending on the size of the piece. After all the rust had been removed, anti-corrosion paint was applied, and they were painted with dark green epoxy paint. This same treatment was given to all the iron elements in the building.

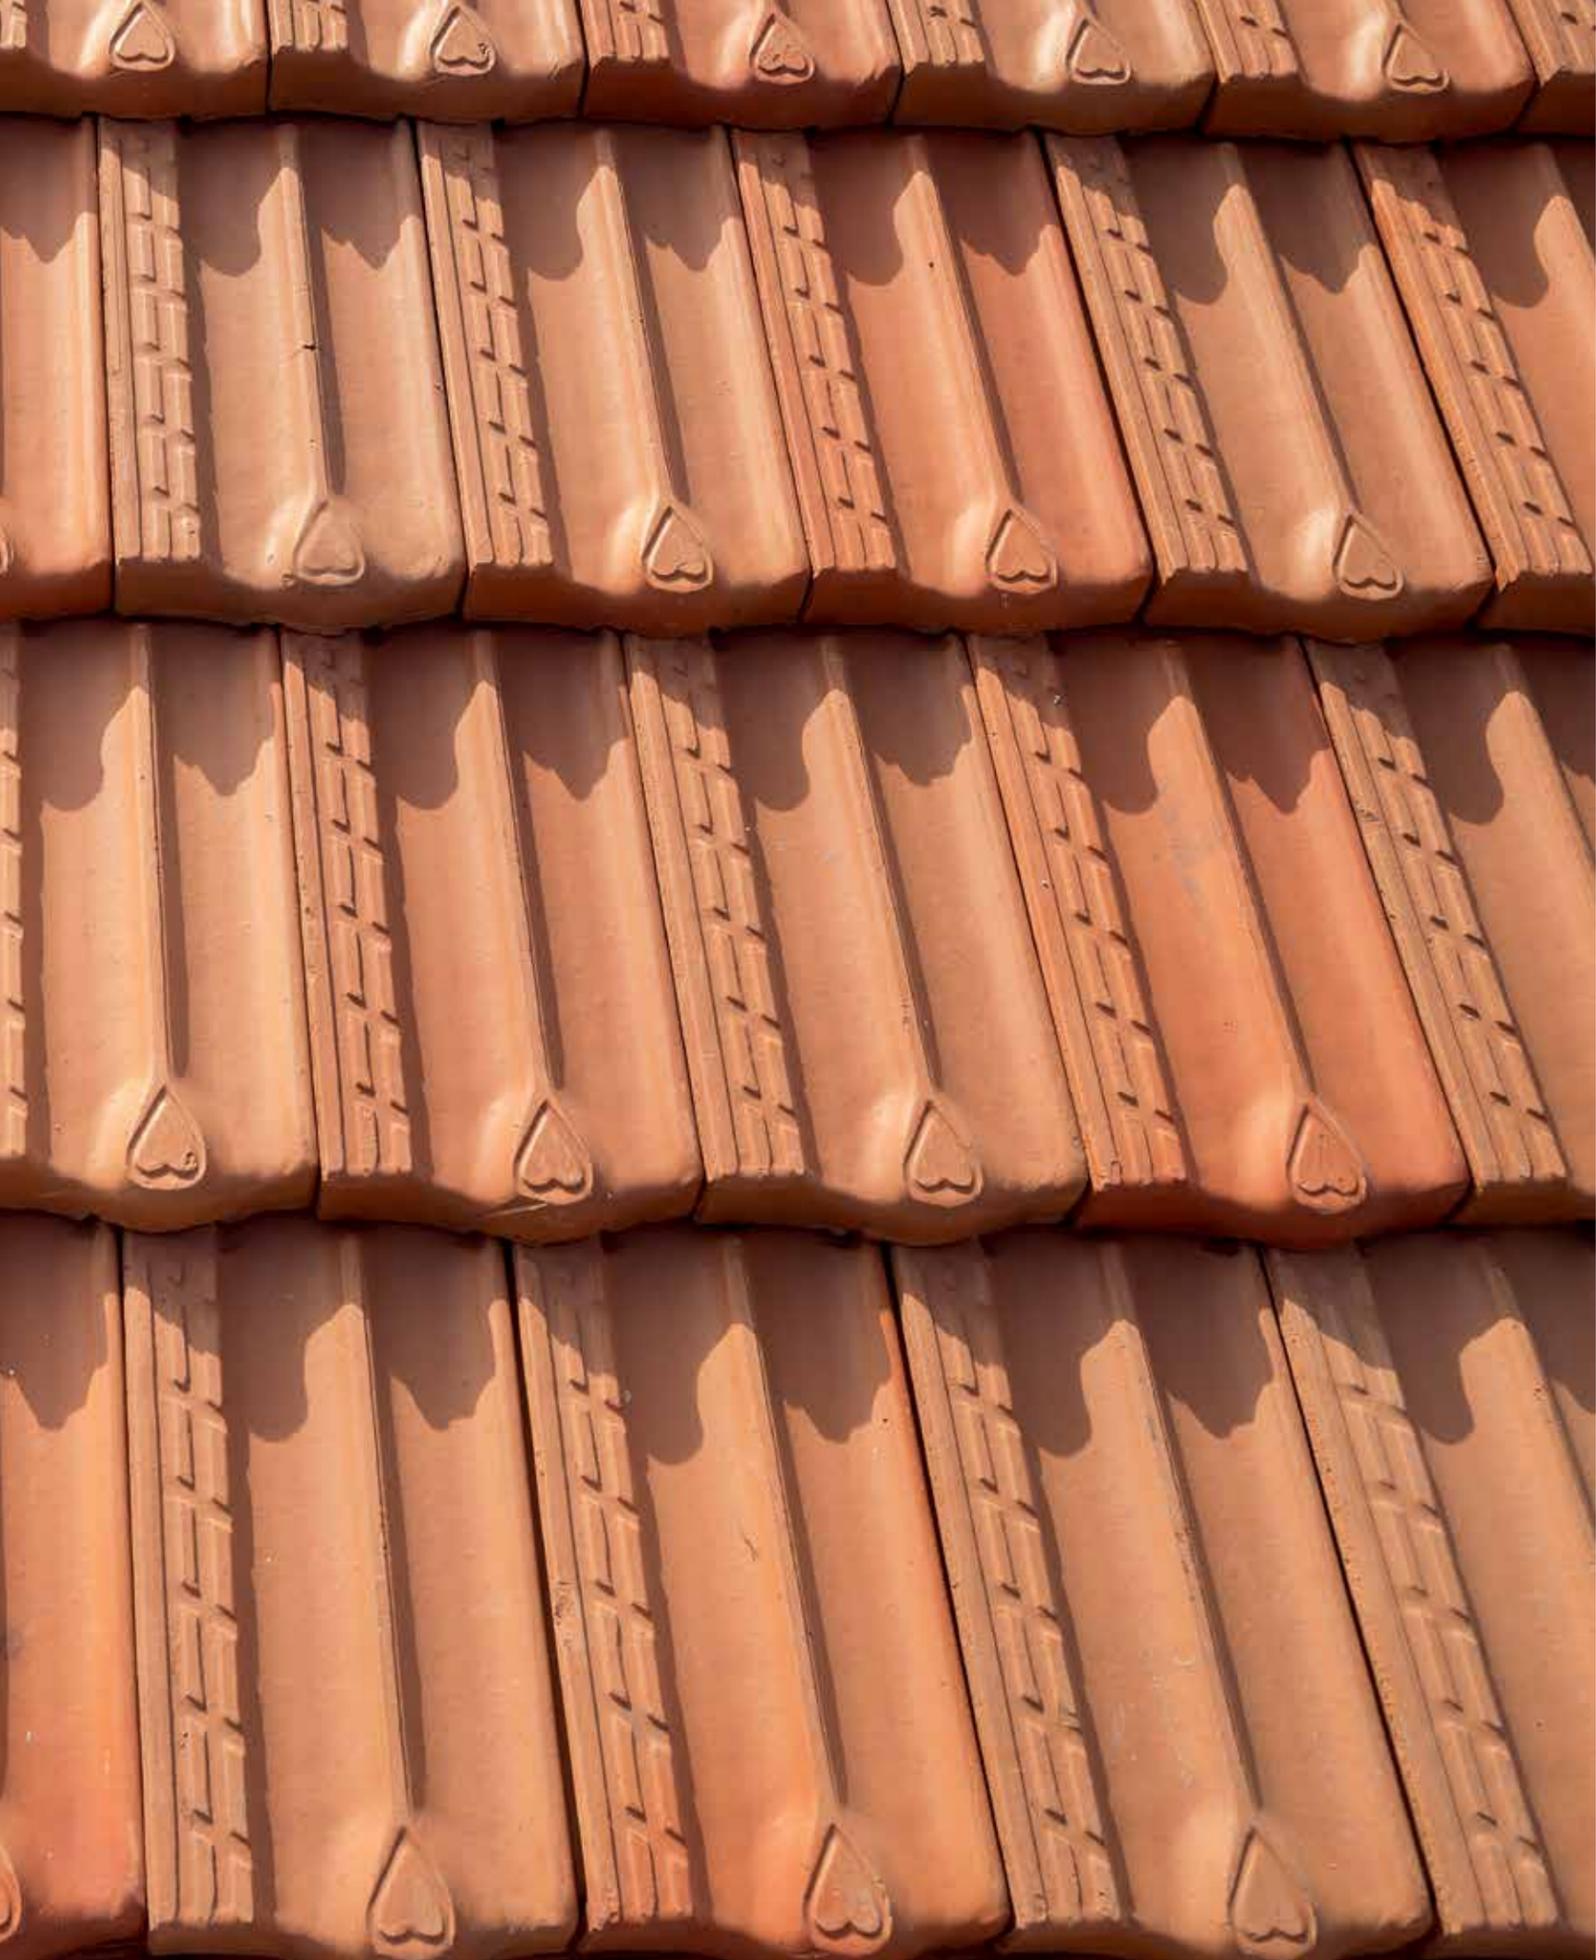
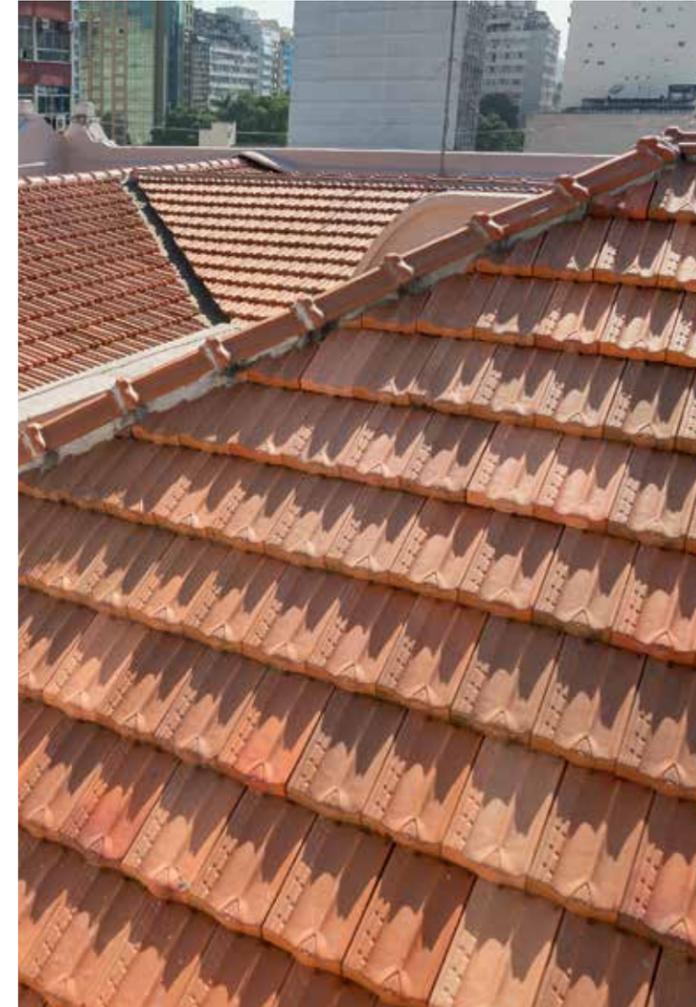
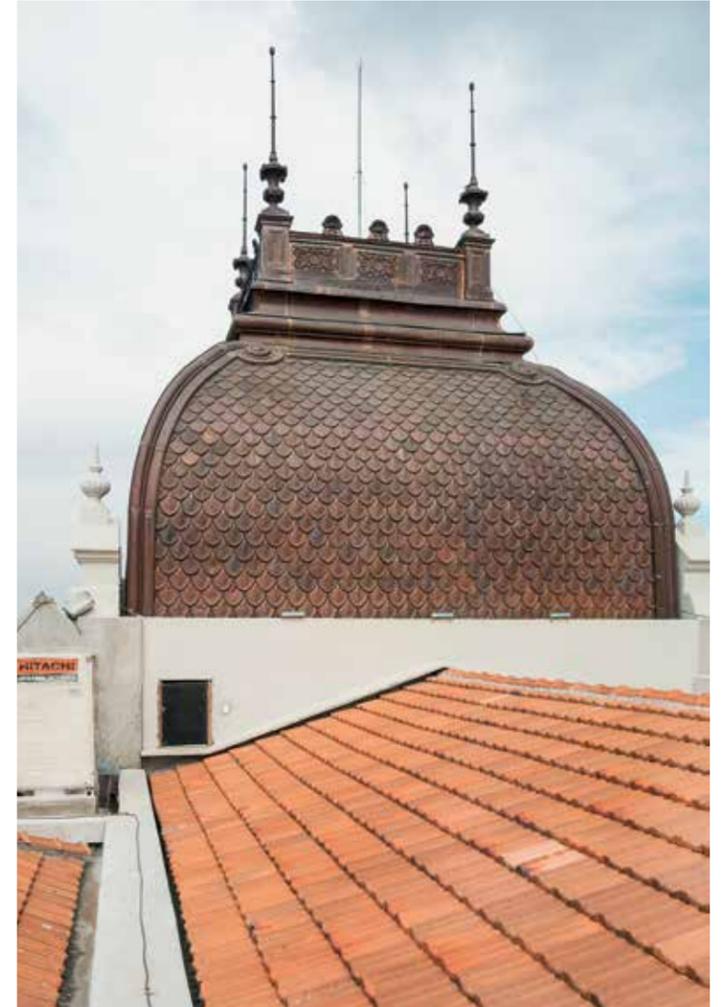
Página anterior e acima | Cobertura, detalhe das telhas e da cúpula.
Opposite and above | Roof, roof tiles and dome.

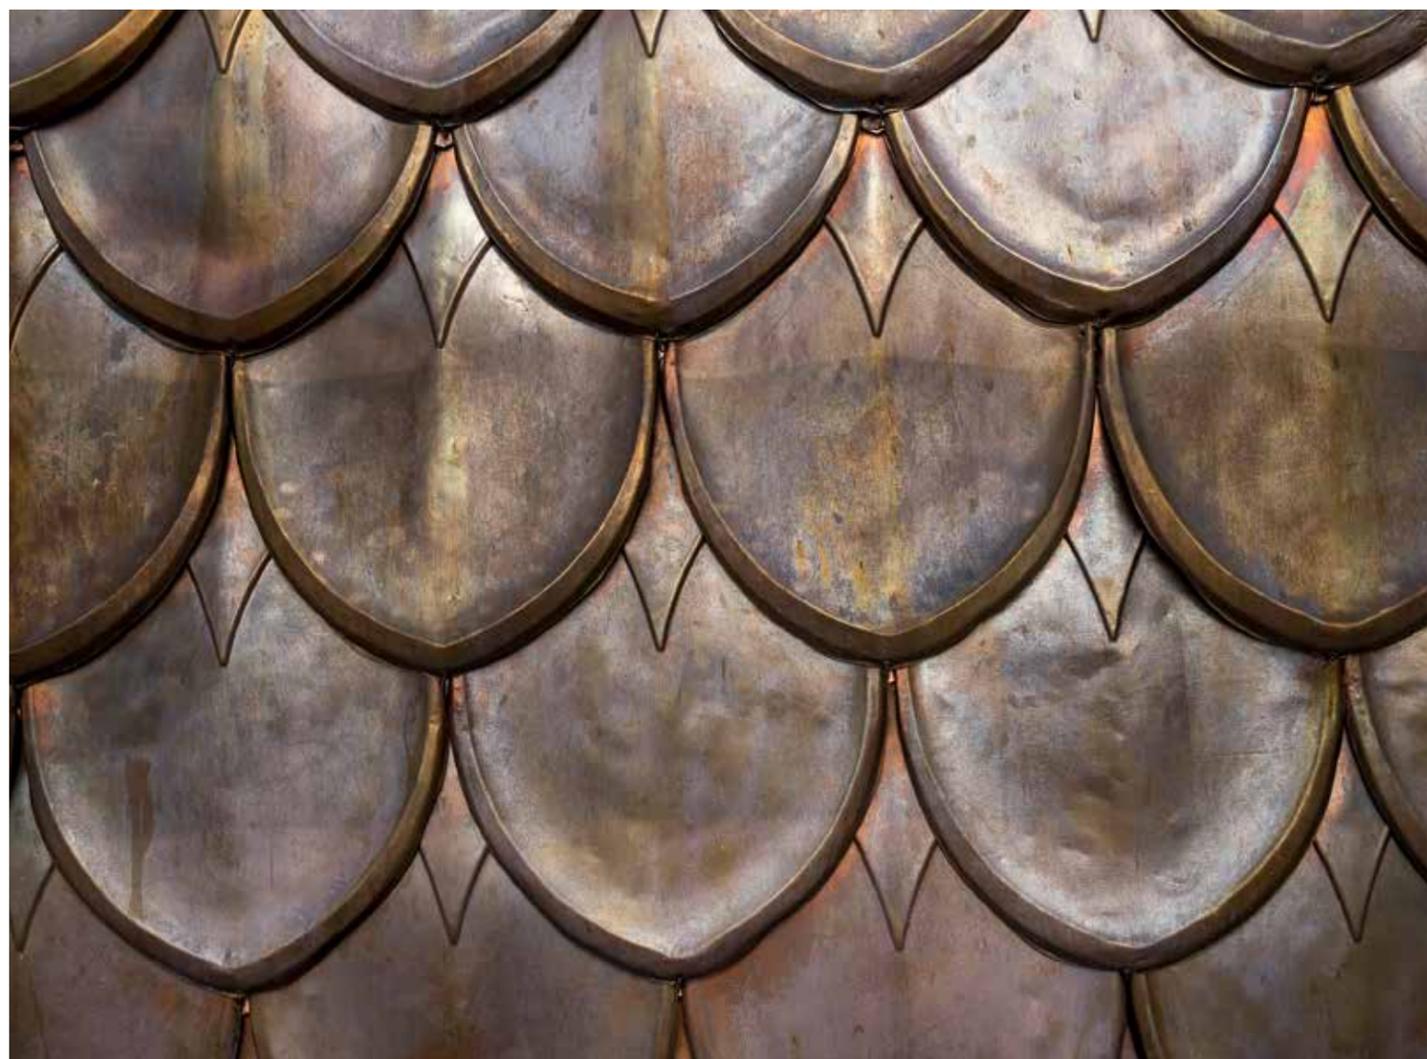
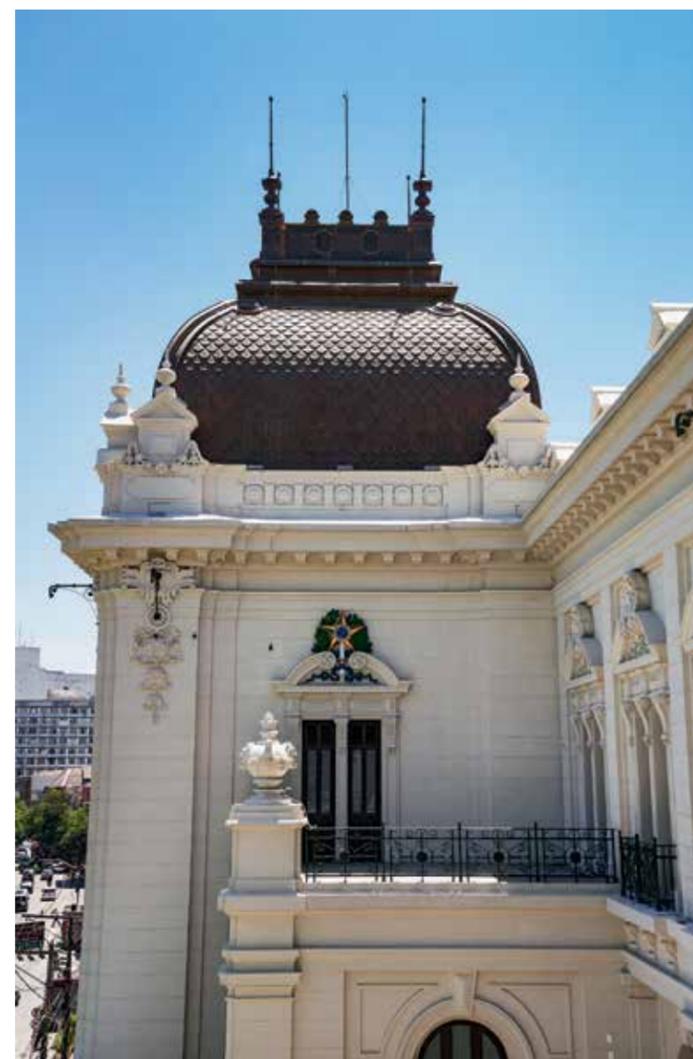
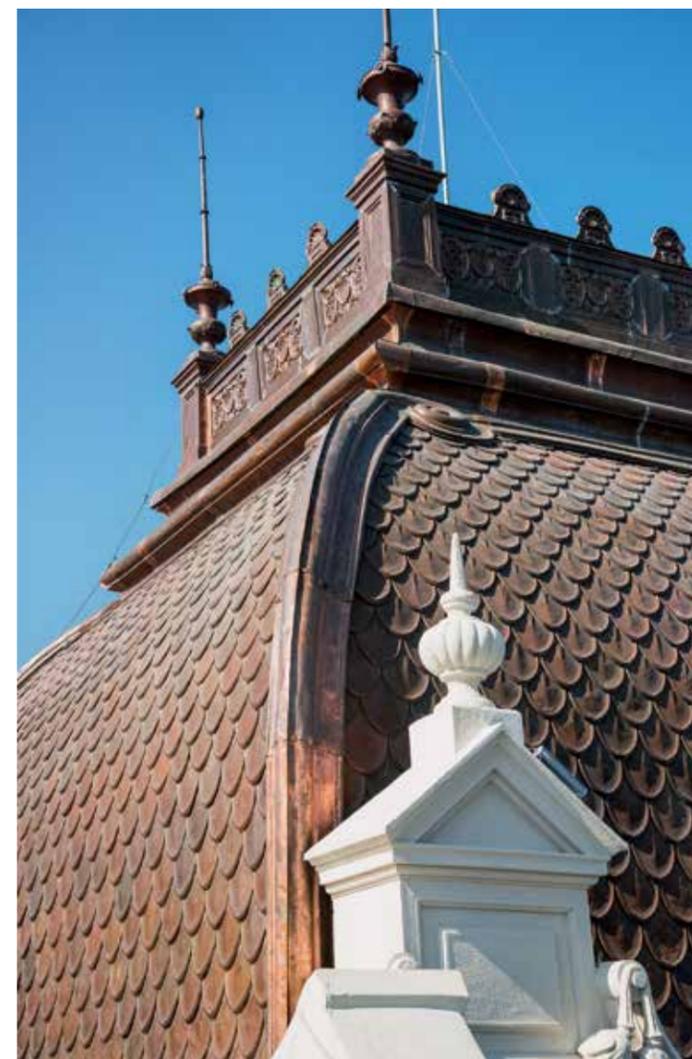
Página anterior e acima | Detalhe das escamas da cobertura das cúpulas.
Próxima página | Vista do prédio já restaurado.
Opposite and above | Copper petals covering the domes.
Overleaf | Different views of the restored building.
